**G U T A C H T E N**

**Abbruch-/Rückbaumaßnahmen**

**Dammweg (ehem. Güterbahnhof),**

**32457 Porta Westfalica**

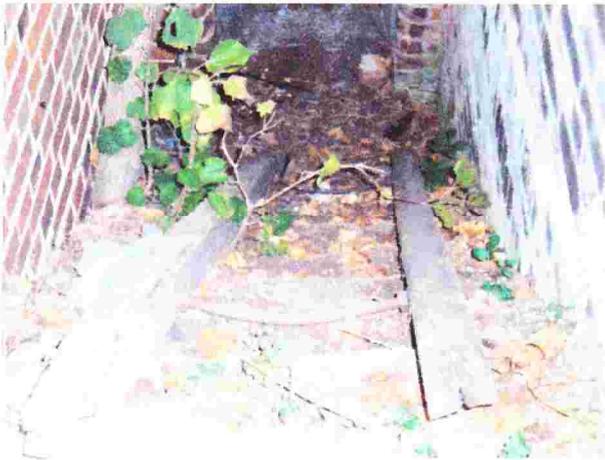
Am 22.09.2014 fand ein Ortstermin mit der Fa. Easyoil, 31675 Bückeburg statt. Die im Keller befindlichen „Ölfässer“ sollten ordnungsgemäß entleert, gereinigt und entsorgt werden. Hierbei wurde festgestellt, dass im Keller keine „Ölfässer“ mehr waren. Diese sind offensichtlich über eine Leiter (vgl. Abb. 7, Fotodokumentation) unrechtmäßig entfernt, evtl. gestohlen worden. Die Abbruchmaßnahme begann am 24.09.2014 mit dem Entfernen der Dachpappe, die so gut wie möglich von den Holzträgern entfernt und in einer Mulde gelagert wurden. Anschließend wurde die Dachkonstruktion abgerissen und ebenfalls in Mulden zwischengelagert. Am 25.09.2014 war das Gebäude bis auf die Kellerräume abgerissen. Der Schornstein des Gebäudes wurde separiert, in einer Mulde (abgedeckt) gelagert, beprobt und zur Entsorgung bereit gestellt.

Abb. 7 : Kellertreppe mit Leiter

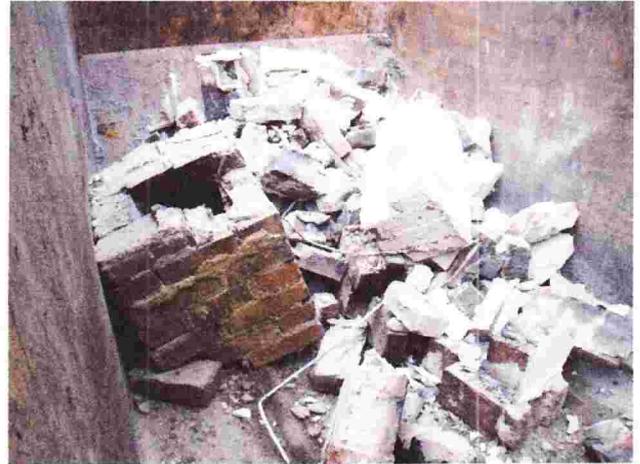
Abb. 14 : Abbruch am 26.09.2014 (nachmittags)  
Mulde mit Schornstein

Die Mulden mit dem Schornstein und der Bodenplatte (Ölkeller) werden in der kommenden Woche bei der Deponie Pohlsche Heide ordnungsgemäß entsorgt.

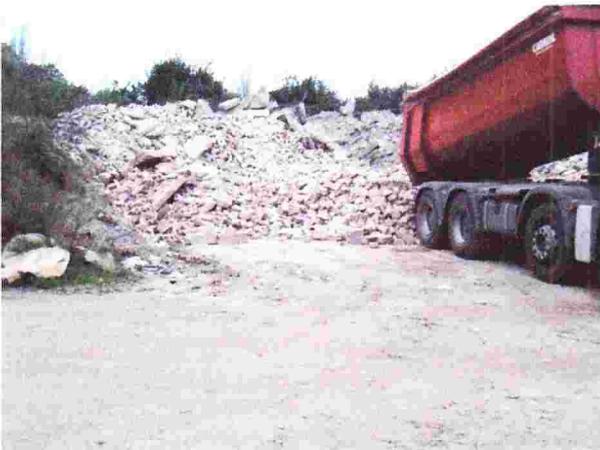
Aus Platzgründen wurde der Bauschutt auf dem Lagerplatz der Fa. Wöhler zunächst eingelagert (vgl. Abb. 15 und 16). An diesem Tage begannen auch die Stemmarbeiten an der Verladerampe.

Abb. 15 : Abbruch am 26.09.2014 (nachmittags)  
Abkippen Bauschutt Lagerplatz Wöhler

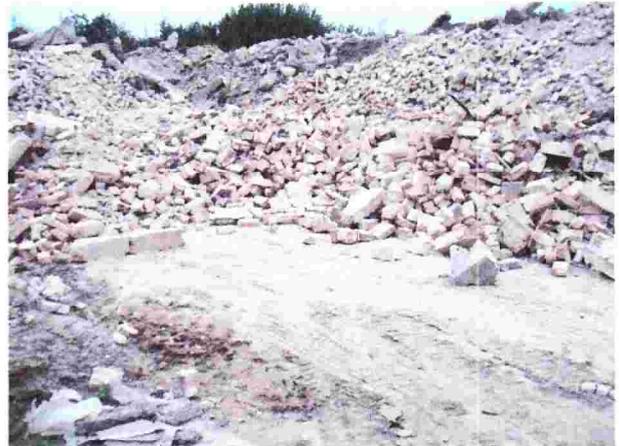
Abb. 16 : Abbruch am 26.09.2014 (nachmittags)  
Haufwerk Lagerplatz Wöhler

Der untersuchte Bauschutt muß, aufgrund der Untersuchung, als LAGA Z 1 eingestuft werden und kann, nach Brechen, aus gutachterlicher Sicht unter befestigten Flächen (Straßen, Hallen, usw.) problemlos eingebaut werden.

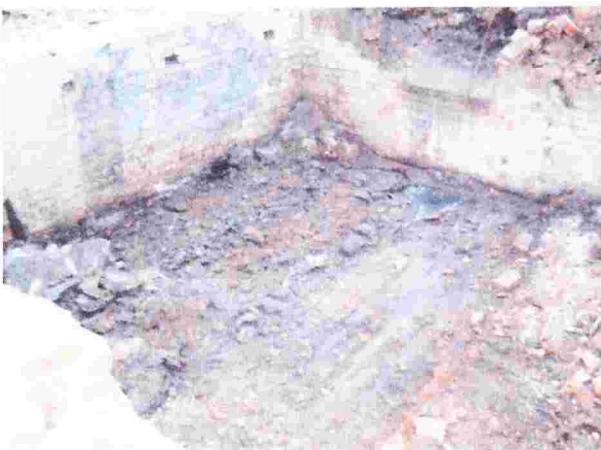
Am 30.09.2014 wurde der „Ölkeller“ freigelegt. Die Bodenplatte zeigte eine deutliche Beeinflussung durch den Umgang mit ölartigen Flüssigkeiten (vgl. Abb. 23). Die Bodenplatte wurde separat aufgenommen, in eine Mulde verbracht, beprobt und abgedeckt zur Entsorgung bereit gestellt (vgl. Abb 25). Von der Sohle des ehem. Kellerraumes (vgl. Abb. 24) wurde eine Beweissicherungsprobe entnommen und ebenso wie die beiden Muldenproben dem Labor Dr. Wirts u. Partner, 30559 Hannover, zur Untersuchung auf relevante Schadstoffe übergeben.

Abb. 23 : Bodenplatte Ölkeller am 30.09.2014

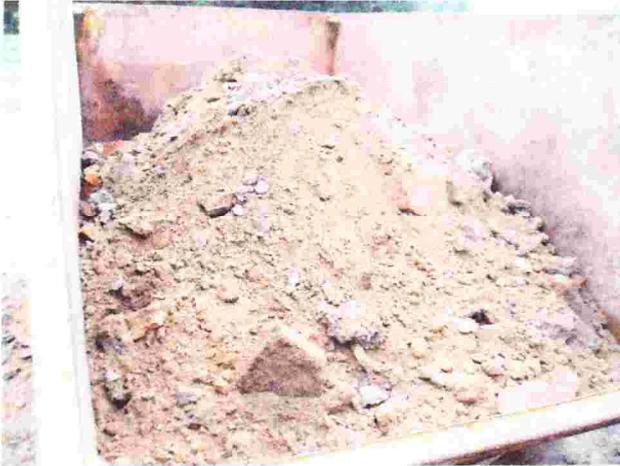
Abb. 25 : Mulde Bodenplatte Ölkeller am 30.09.2014

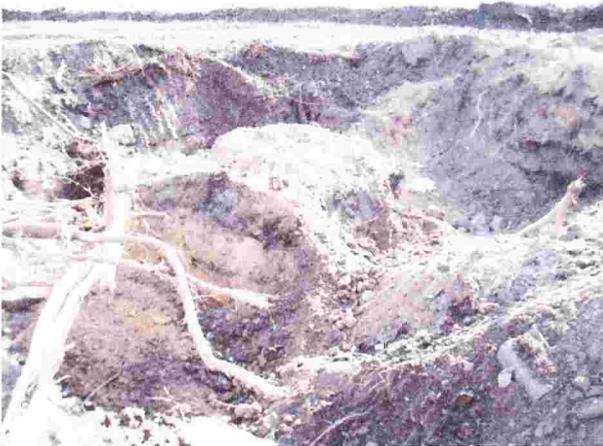
Am 09.10.2014 begannen die Planierarbeiten; dabei wurden im nördlichen Bereich einige Fundamente (vgl. Abb. 33) angetroffen, die noch zu entfernen waren. Parallel zu diesen Arbeiten wurde weiterer Bauschutt (Keller Gebäude und Rampe) abgefahren. Zur Verfüllung der Kellerräume wurde u.a. auch das Sand-Kies-Gemisch, welches sich unterhalb der Rampe befand, verwendet.

Abb. 33 : Fundament im nördl. Geländebereich

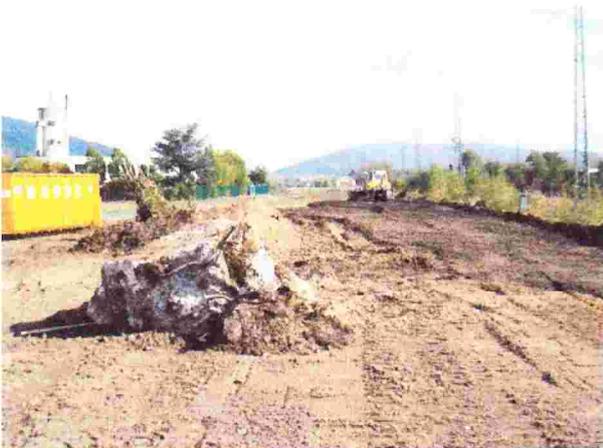
Am 10.10.2014 wurden die Planierarbeiten und die Abfuhr von Bauschutt fortgeführt, bis lediglich noch Restbestände (vgl. Abb. 35 u. 36) auf dem Gelände vorhanden waren.

Abb. 35 : geplante Fläche (nördlich) am 10.10.2014

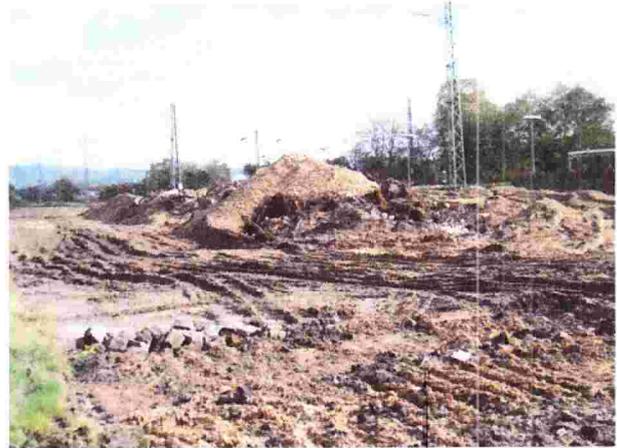
Abb. 36 : Restbestände am 10.10.2014

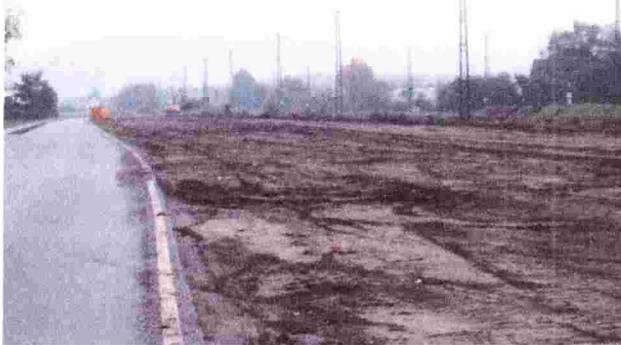
Am 11.10.2014 erfolgten die Restarbeiten am Gelände, die letztlich zu dem Zustand führten, wie sie im Abb. 37 und 38 dokumentiert sind.

Abb. 37: Endzustand Gelände am 13.10.2014  
nach Nordosten hin

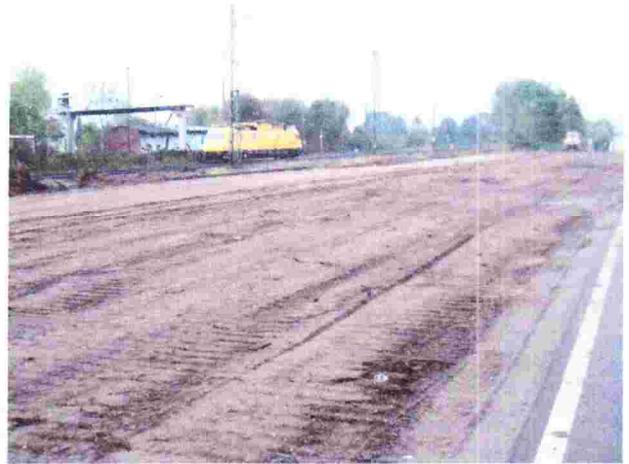
Abb. 38 : Endzustand Gelände am 13.10.2014  
nach Südwesten hin
