Sportstättenkonzept für die Stadt Porta Westfalica

Teil 1

Bestandsaufnahme und Bewertung
der Sporthallen und der Sportplatzanlagen

23.06.2010

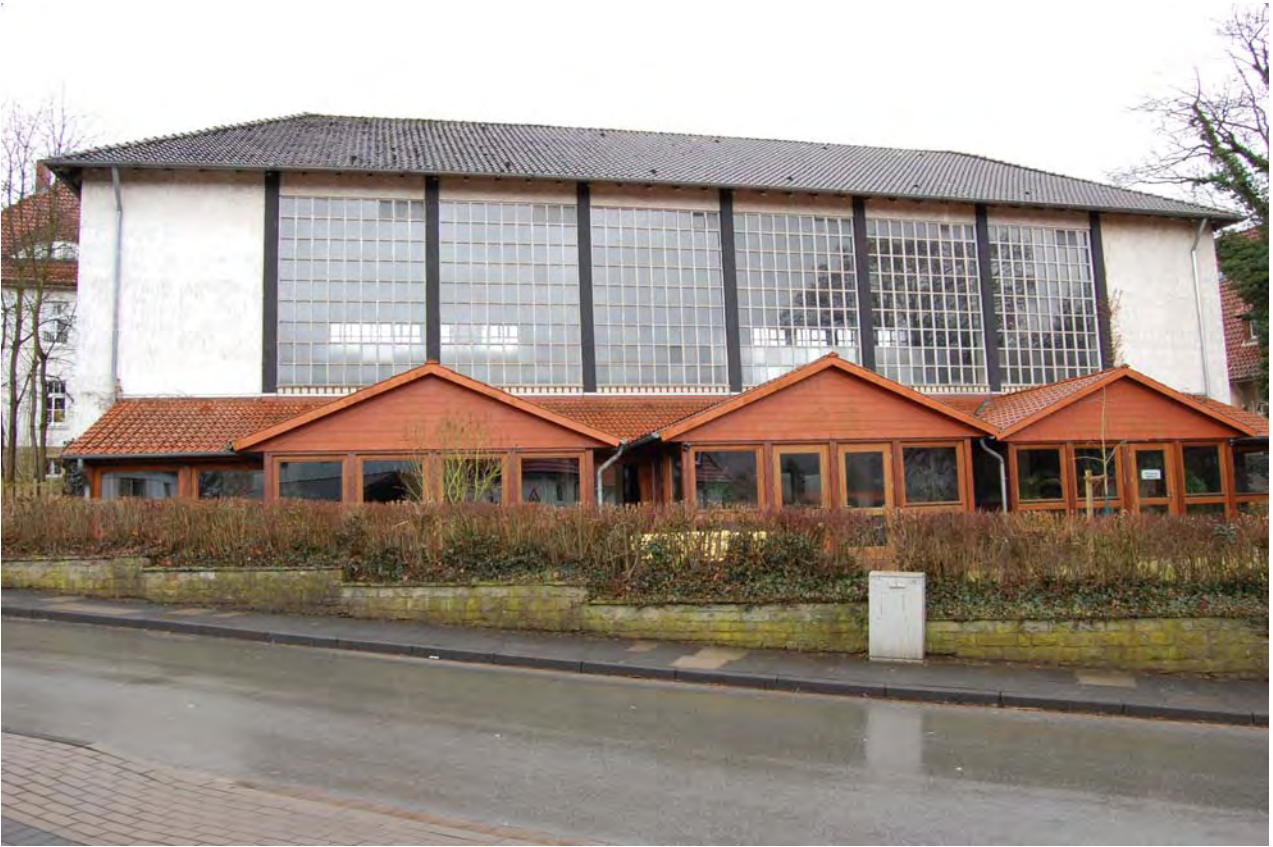
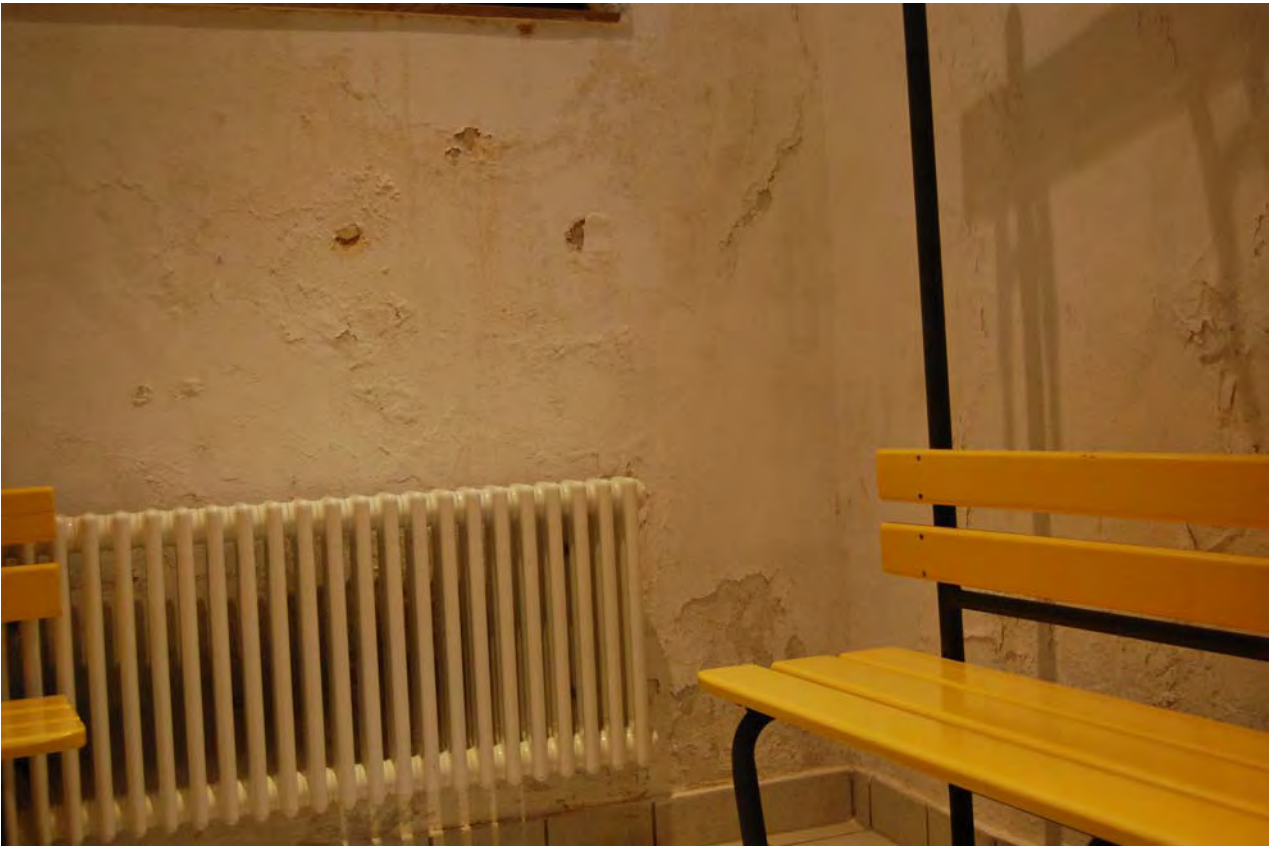
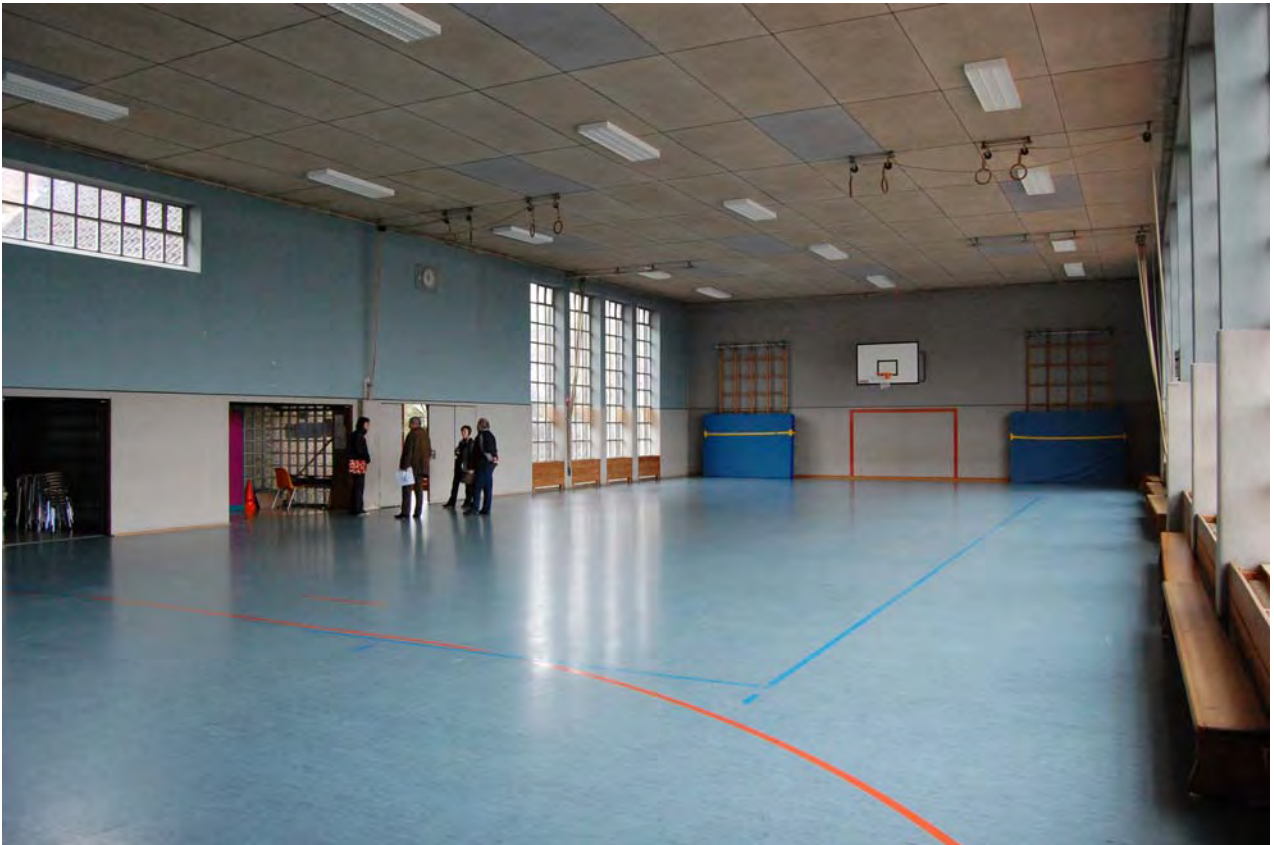
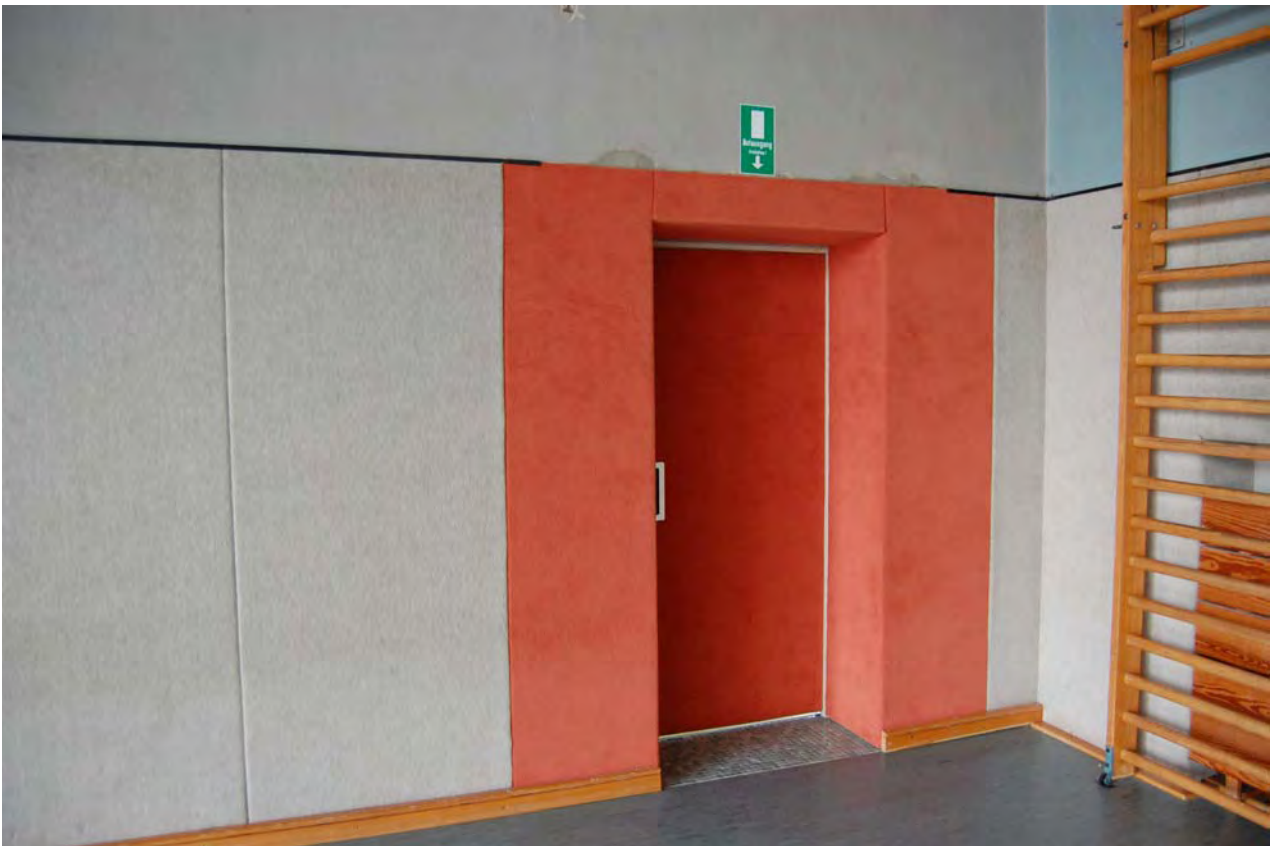
Erhebung und Bewertung von Sporthallen **Objekt Nr. 1**

- 18. Baulicher Zustand:** Die Halle und die Nebenräume sind in einem akzeptablen Zustand. Es bestehen aber Schwachpunkte:
So ist in einem Umkleideraum die Außenwand durch Feuchtigkeit stark in Mitleidenschaft gezogen (Ausblühungen der Wandoberfläche).
Die Einfachverglasung in Betonwaben (50 Jahre alt) entspricht nicht der geltenden Energieeinsparverordnung. Die Außenwände könnten durch eine Fassadensanierung wärmetechnisch deutlich verbessert werden.
Die Innenwände haben im Stützenbereich und im Türbereich vorstehende Ecken und Kanten, was nicht der DIN 18032 entspricht (sind aber prallgeschützt).

- 20. Sonstiges:**
- 21. Zusammenfassung:** Die 50 Jahre alte Halle hat in vielen Gewerken einen großen Sanierungsbedarf. Durch eine umfassende Fassaden- und Heizungssanierung könnte der hohe Energieverbrauch deutlich gesenkt werden.

- 22. Bewertungsstufe:** Die Halle wird in Kategorie 2-3 eingestuft.

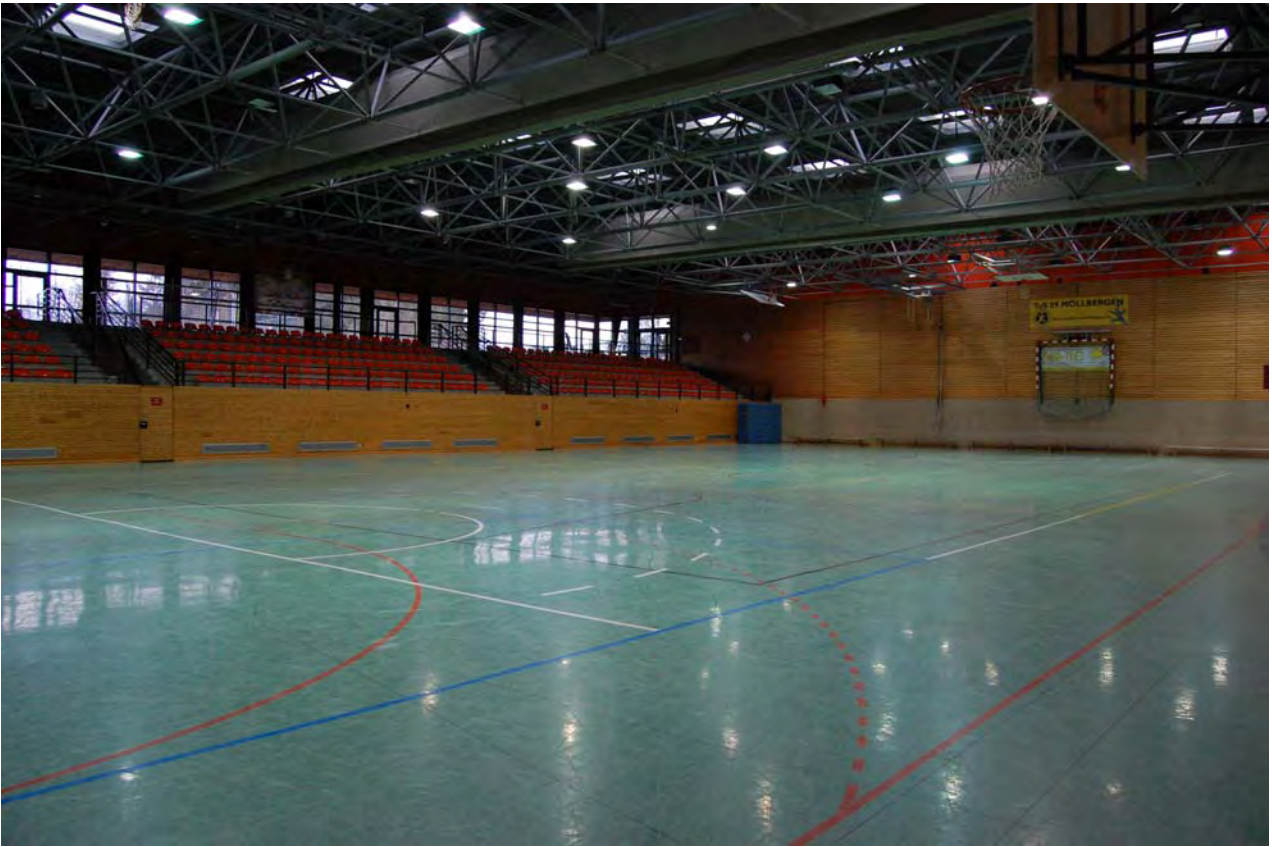
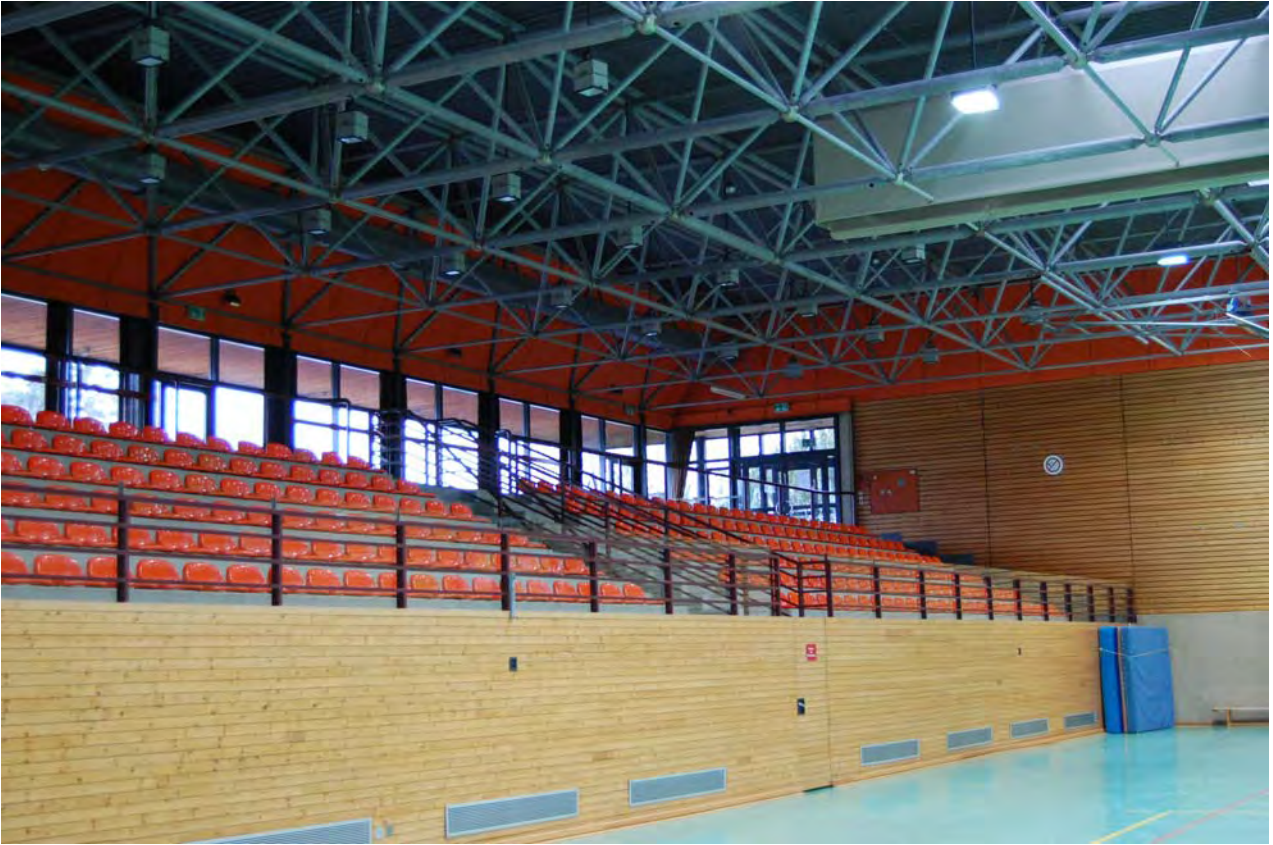
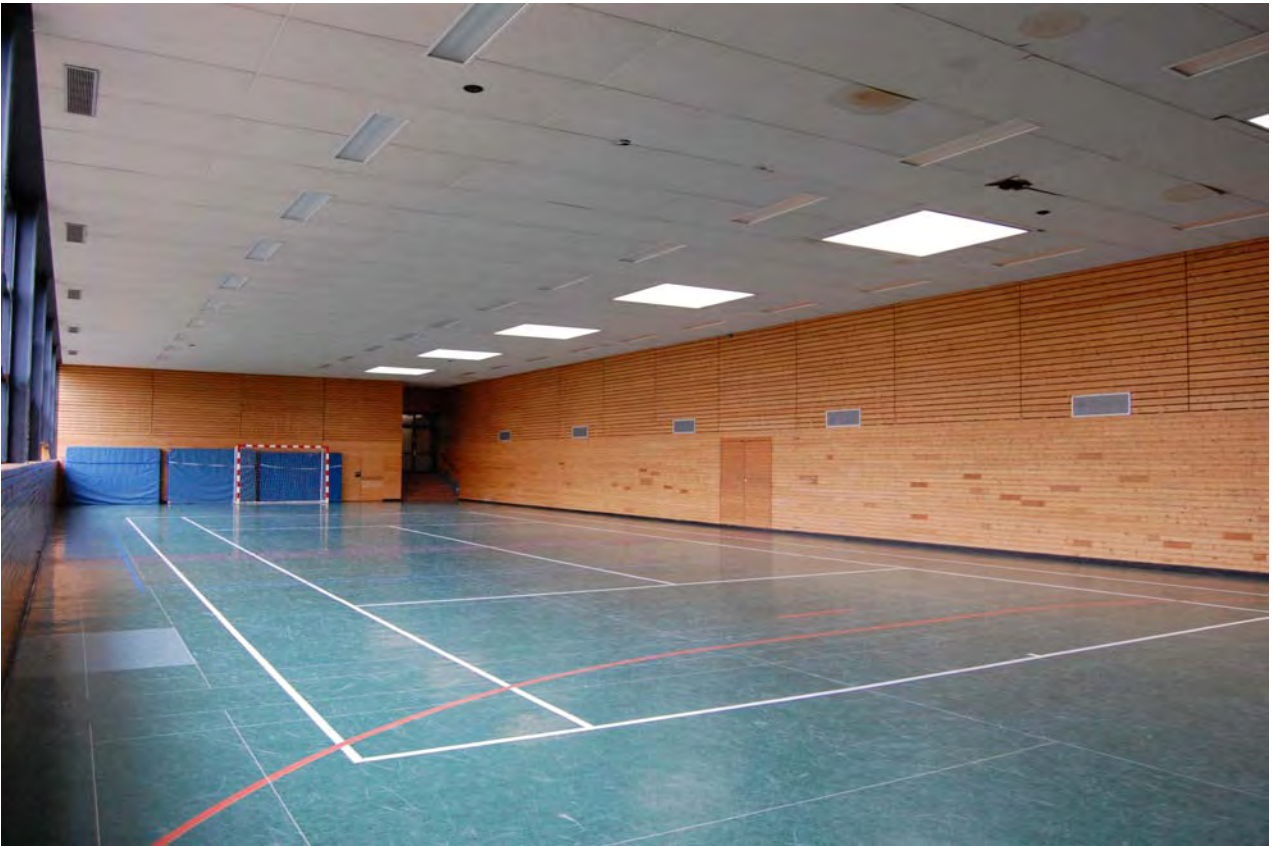
- In der Einfach-Halle ist die Hallendecke nicht ballwurfsicher. Hier müssen die jetzt bestehenden Schäden ebenfalls kurzfristig repariert werden.
- Insgesamt ist festzustellen, dass das Hallendach seit Jahren saniert werden müsste. Um zukünftig Schäden im Halleninnenraumbereich durch eindringendes Regenwasser zu verhindern, sollten umgehend entsprechende Dachsanierungs-Maßnahmen eingeleitet werden.

Das Hallendach sollte möglichst umgehend saniert werden, damit Schäden in Zukunft im Halleninnenraum durch eindringendes Regenwasser vermieden wird.

Das Hallenzentrum wird in Kategorie 2-3 eingestuft.

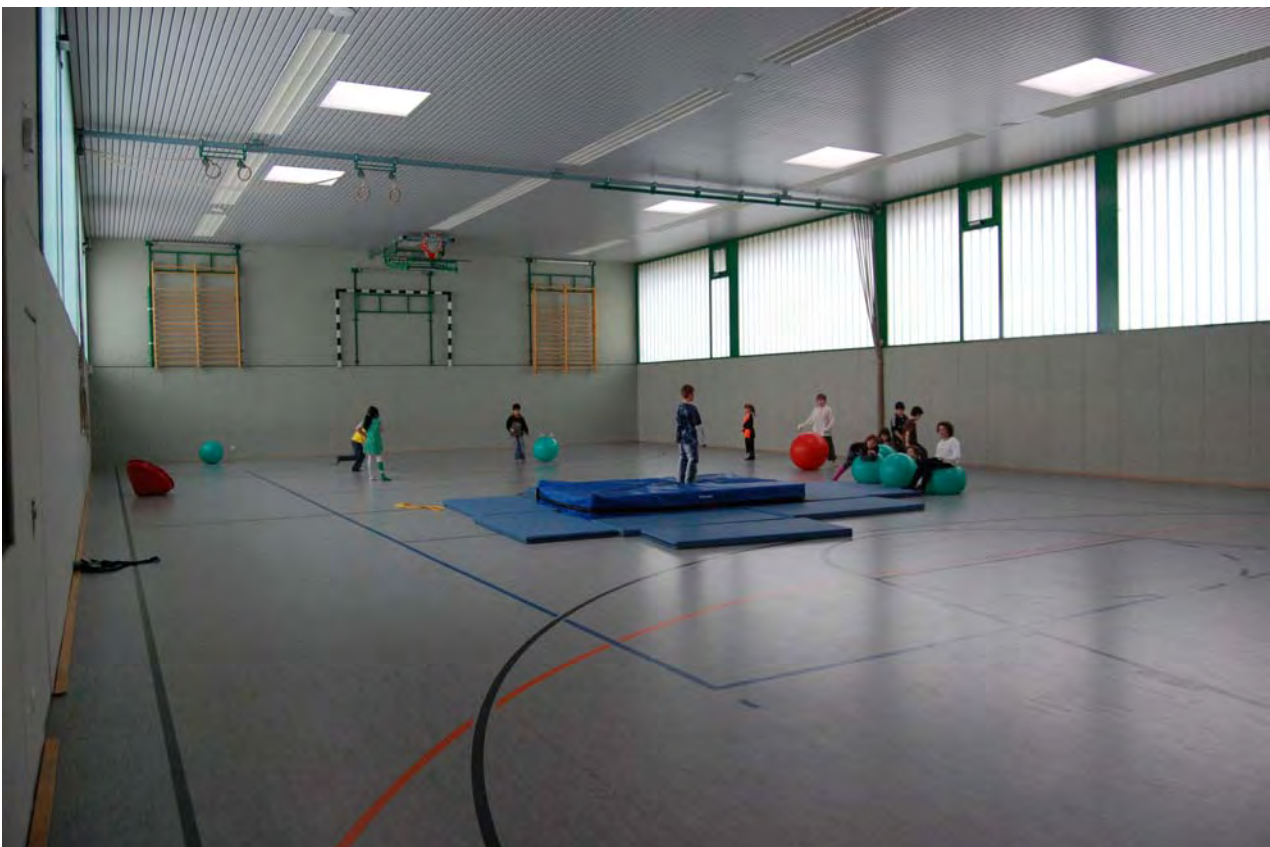
- 17. Sporthallenboden/
Spielfeldmarkierungen:** Es ist ein flächenelastisches Hallenbodensystem (Schwingboden) mit PVC-Oberbelag eingebaut. An Spielfeldmarkierungen sind vorhanden: Basketball, Volleyball und provisorisch Hallenhandball.
- 18. Baulicher Zustand:** Die Halle ist insgesamt in einem sehr guten Zustand.
- 19. Technischer Zustand:** keine Auffälligkeiten
- 20. Sonstiges:**
- 21. Zusammenfassung:** Die Halle befindet sich insgesamt gesehen in einem sehr guten Zustand.
- 22. Bewertungsstufe:** Die Halle wird in Kategorie 1 eingestuft.

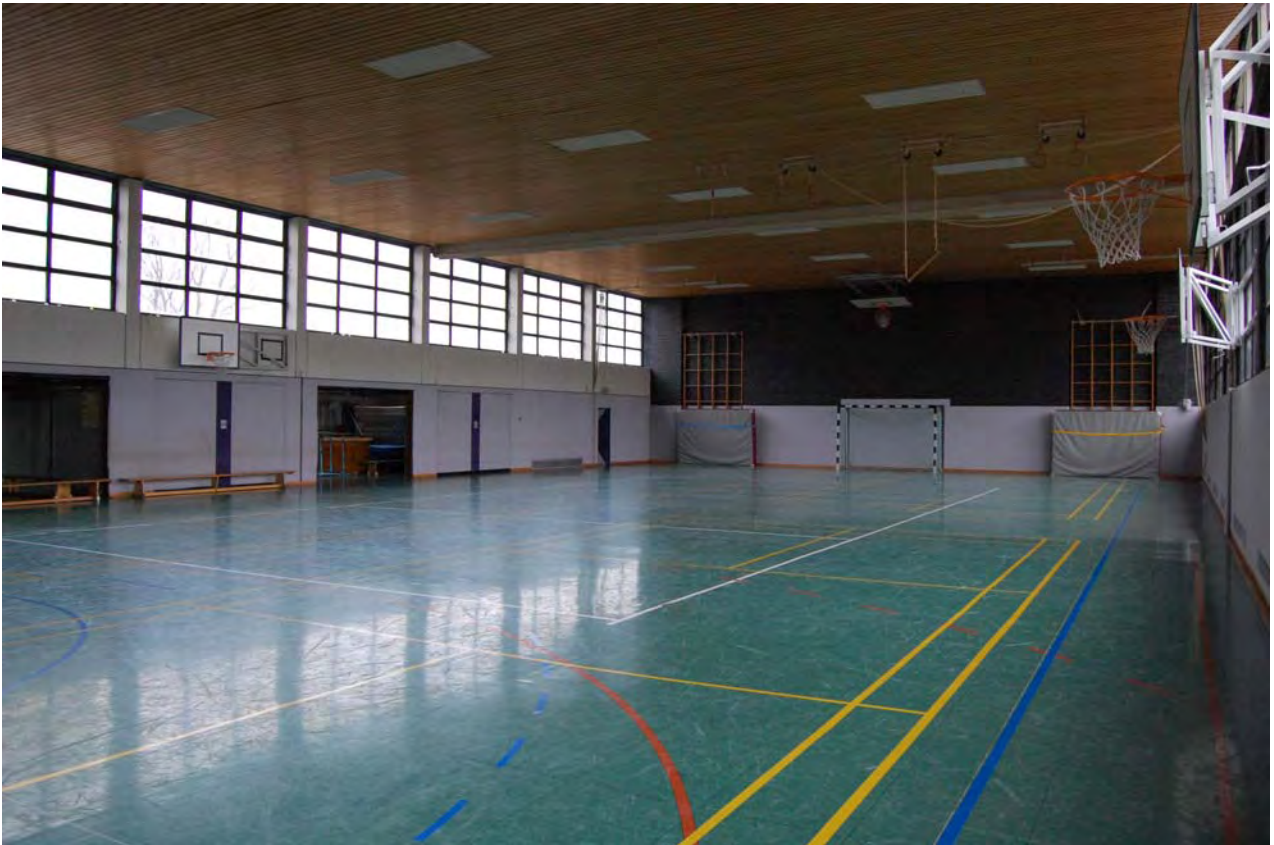
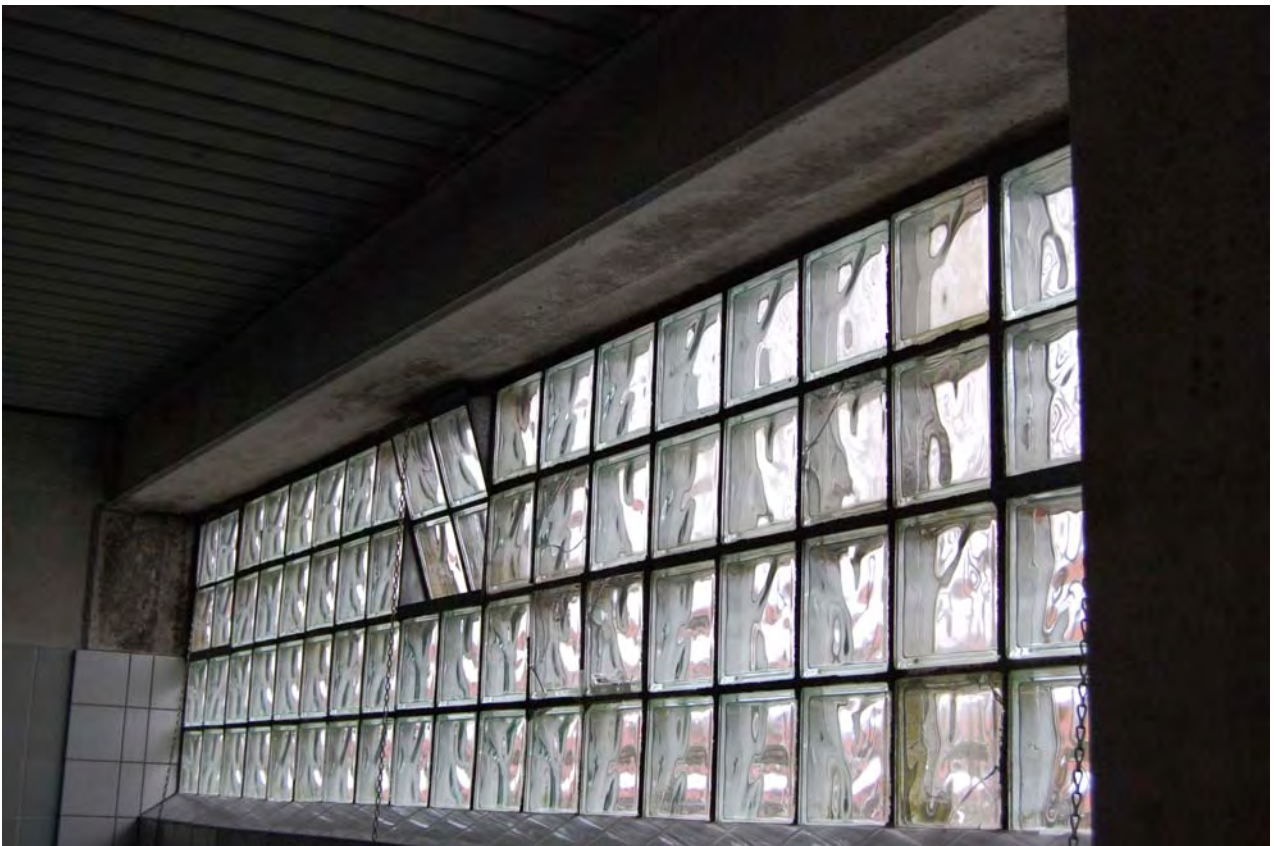
- 17. Sporthallenboden/
Spielfeldmarkierungen:** Es ist ein flächenelastischer Hallenboden (Schwingboden) mit PVC-Oberbelag eingebaut. An Spielfeldmarkierungen sind vorhanden: Volleyball, Badminton (Schwerpunkt), Handball und Korbball. Der Hallenboden knarrt bei Benutzung sehr stark (dies ist ein akustischer Mangel).

- 20. Sonstiges:**
- 21. Zusammenfassung:** Insgesamt ist die Halle in einem akzeptablen Zustand. Die Fensterflächen der Sporthalle sollten gemäß Energieeinsparverordnung erneuert werden. Die Dusch- und Umkleieräume sind zu sanieren. Da die Hauptschule geschlossen wird, ist vor Beginn von Sanierungsarbeiten der Hallenbedarf bzw. die Notwendigkeit der Weiternutzung zu überprüfen.

- 22. Bewertungsstufe:** Die Halle wird in Kategorie 2-3 eingestuft.
Die Halle wird als Einfach-Halle gewertet.

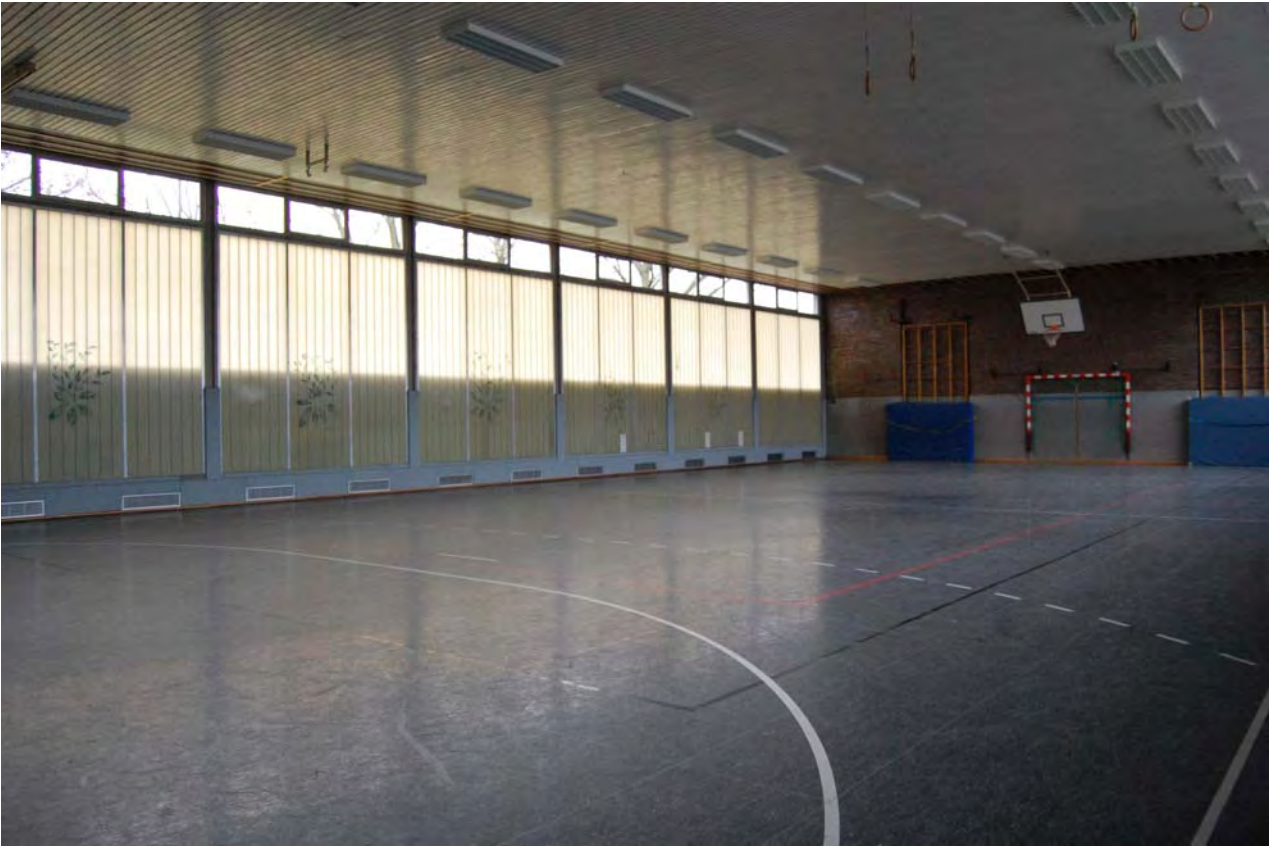
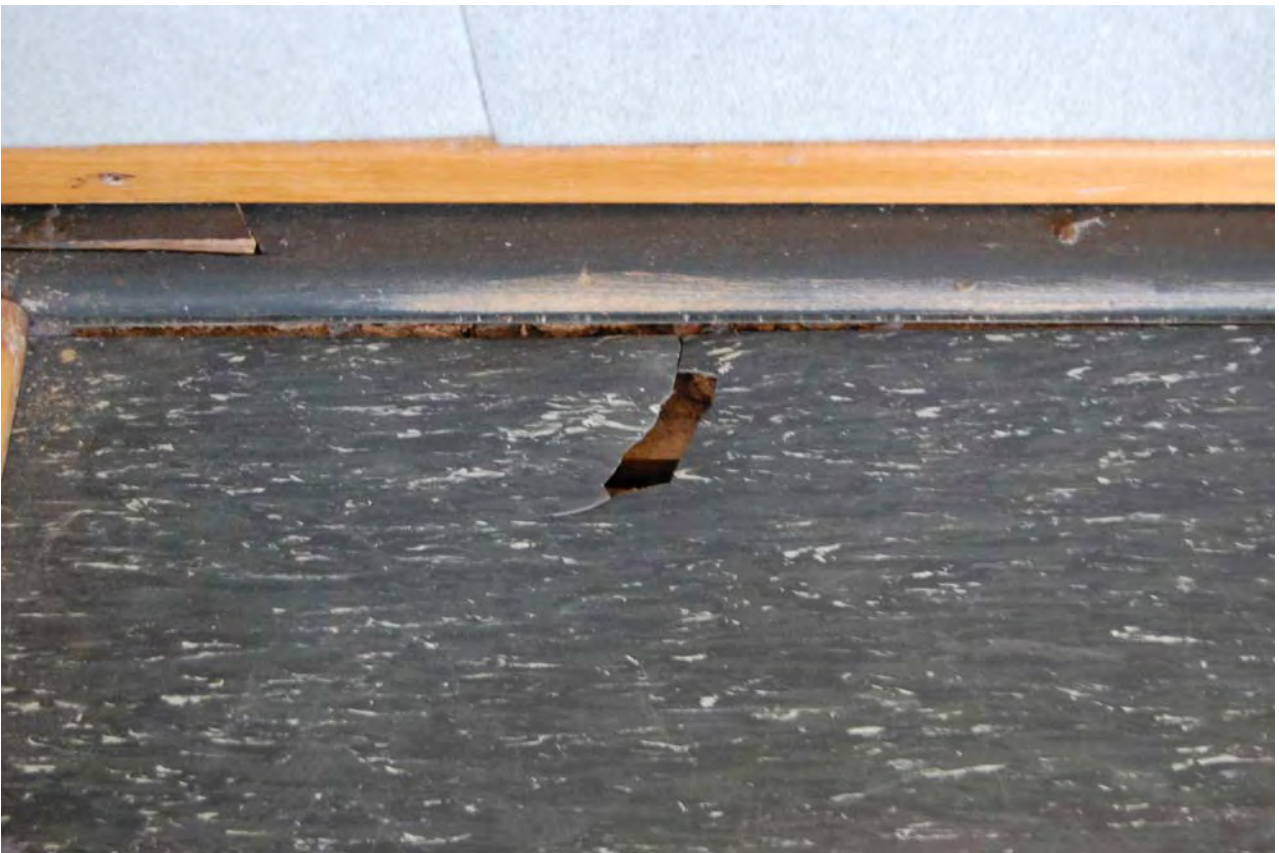
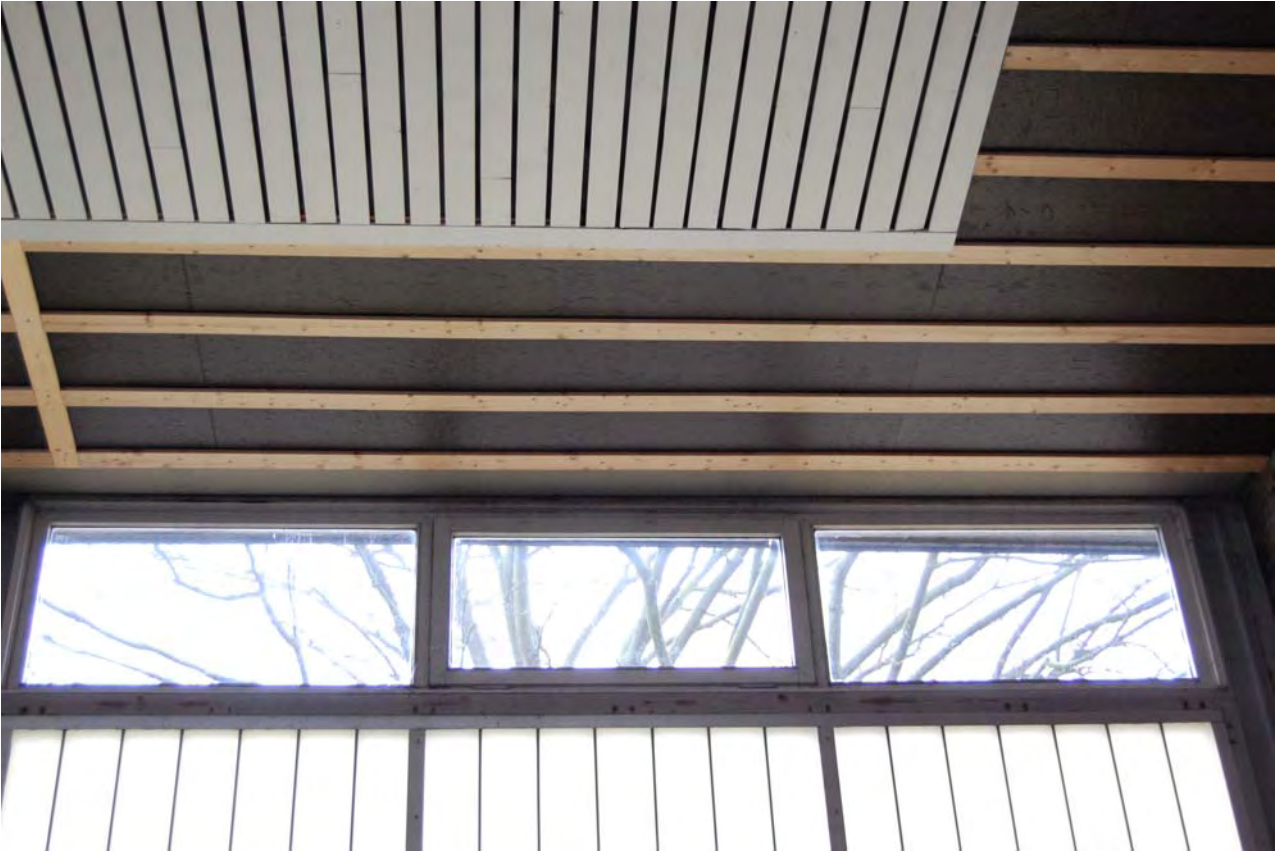
- Der Hallenboden weist an einigen Bereichen so genannte "weiche Stellen" auf, was auf Schäden in der Unterkonstruktion zurückzuführen sein dürfte. Es ist davon auszugehen, dass diese Schäden in Zukunft zunehmen werden. Eine stellenweise Reparatur ist deswegen nicht empfehlenswert. Es sollte eine grundsätzliche Sanierung des gesamten Hallenbodens mittelfristig eingeplant werden.

- 18. Baulicher Zustand:** Die Hauptfensterfronten der Halle (provisorisch reparierte Kallwall-Lichtwände aus Kunststoff) sind in einem schlechten Zustand und müssen ausgetauscht werden. Sie entsprechen nicht der geltenden Energieeinsparverordnung, auch die sonstigen Außenwände können durch eine Fassadensanierung deutlich optimiert werden. Insbesondere sollte auch das Flachdach, welches in den vergangenen Jahren oft undicht war und welches keine Dämmung besitzt, mittelfristig erneuert werden. In den Dusch und Waschräumen fehlen die notwendigen Zwangsentlüftungsanlagen. Dadurch sind auf Decken und Wandflächen deutliche Stockflecken erkennbar. Insgesamt gesehen sollten die Umkleide- und Duschräume aus dem Baujahr 1964 in Gänze saniert werden.

- 19. Technischer Zustand:** keine Auffälligkeiten
- 20. Sonstiges:**
- 21. Zusammenfassung:** Hallen und Nebenräume befinden sich insgesamt in einem sanierungsbedürftigen Zustand.

- 22. Bewertungsstufe:** Die Halle wird in Kategorie 3 eingestuft.

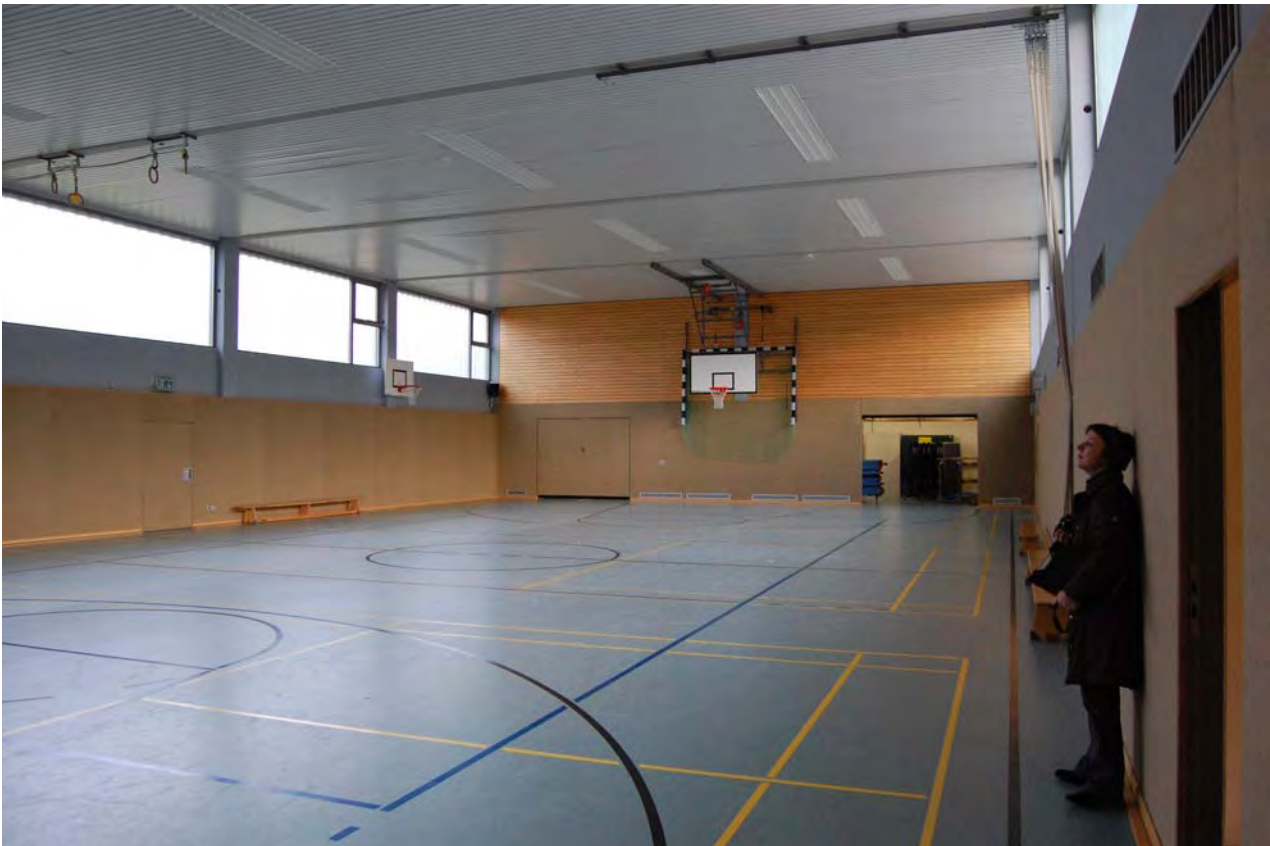
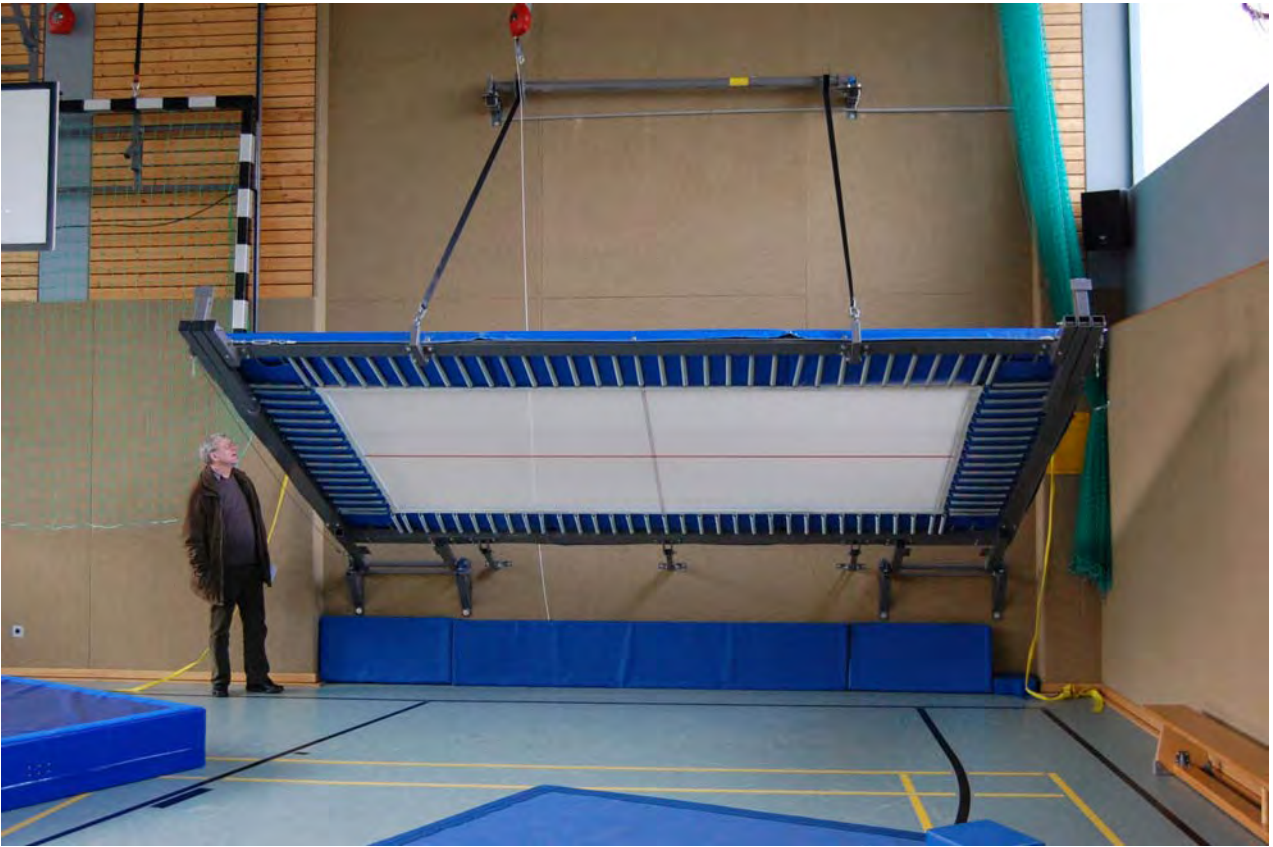
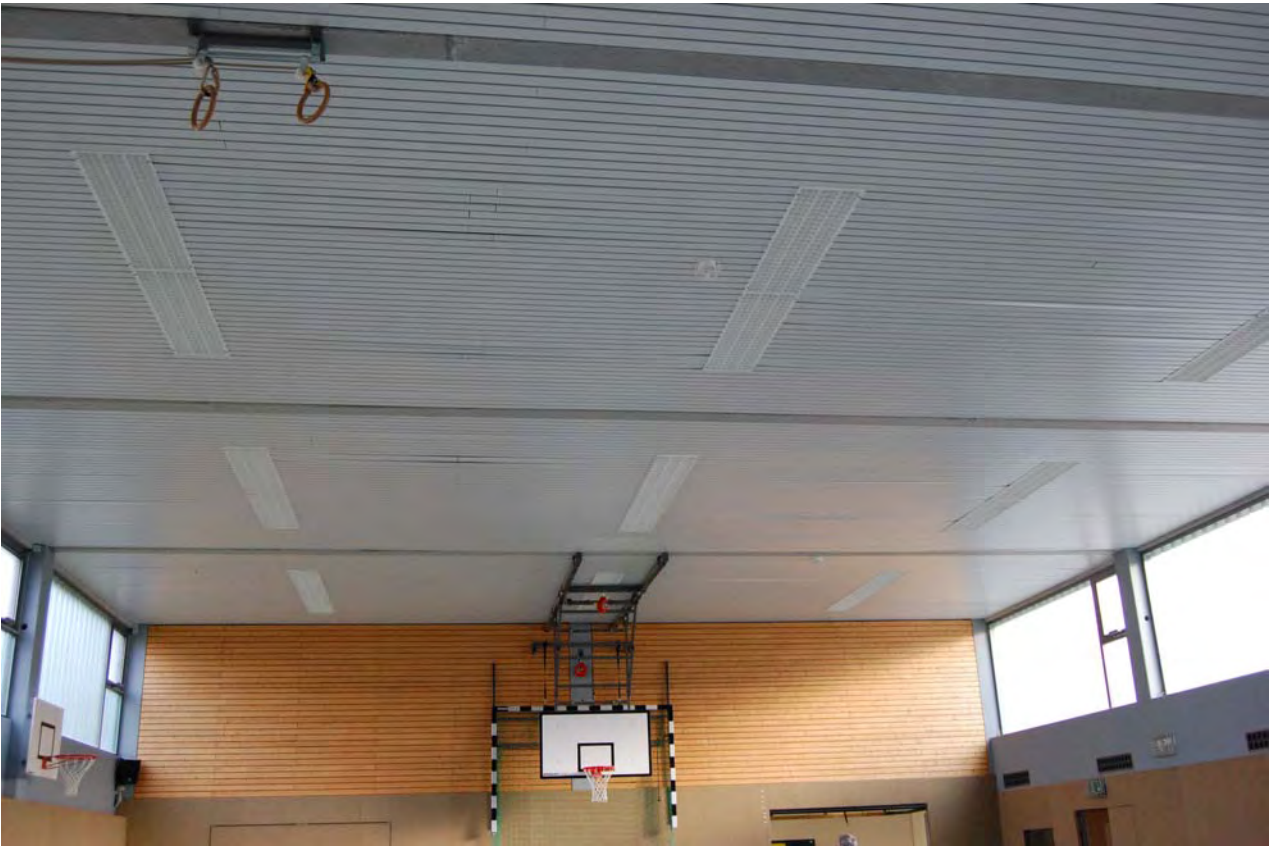
- 17. Sporthallenboden/
Spielfeldmarkierungen:** Es ist ein flächenelastischer Hallenboden (Schwingboden) mit PVC-Oberbelag eingebaut. Die Spielfeldmarkierungen sind wie folgt: Basketball, Volleyball und Badminton (Schwerpunkt).
- 18. Baulicher Zustand:** Die Halle ist insgesamt in einem sehr guten Zustand. Allerdings ist die Hallendecke (Lamellendecke) nicht ballwurfsicher.
- 19. Technischer Zustand:** keine Auffälligkeiten
- 20. Sonstiges:**
- 21. Zusammenfassung:** Die Halle ist insgesamt gesehen in einem sehr guten Zustand, jedoch muss die Hallendecke, da sie nicht ballwurfsicher ist, mittelfristig entsprechend saniert werden.
- 22. Bewertungsstufe:** Die Halle wird daher in Kategorie 2 eingestuft.
