Sportstättenkonzept für die Stadt Porta Westfalica

Teil 1

Bestandsaufnahme und Bewertung
der Sporthallen und der Sportplatzanlagen

23.06.2010

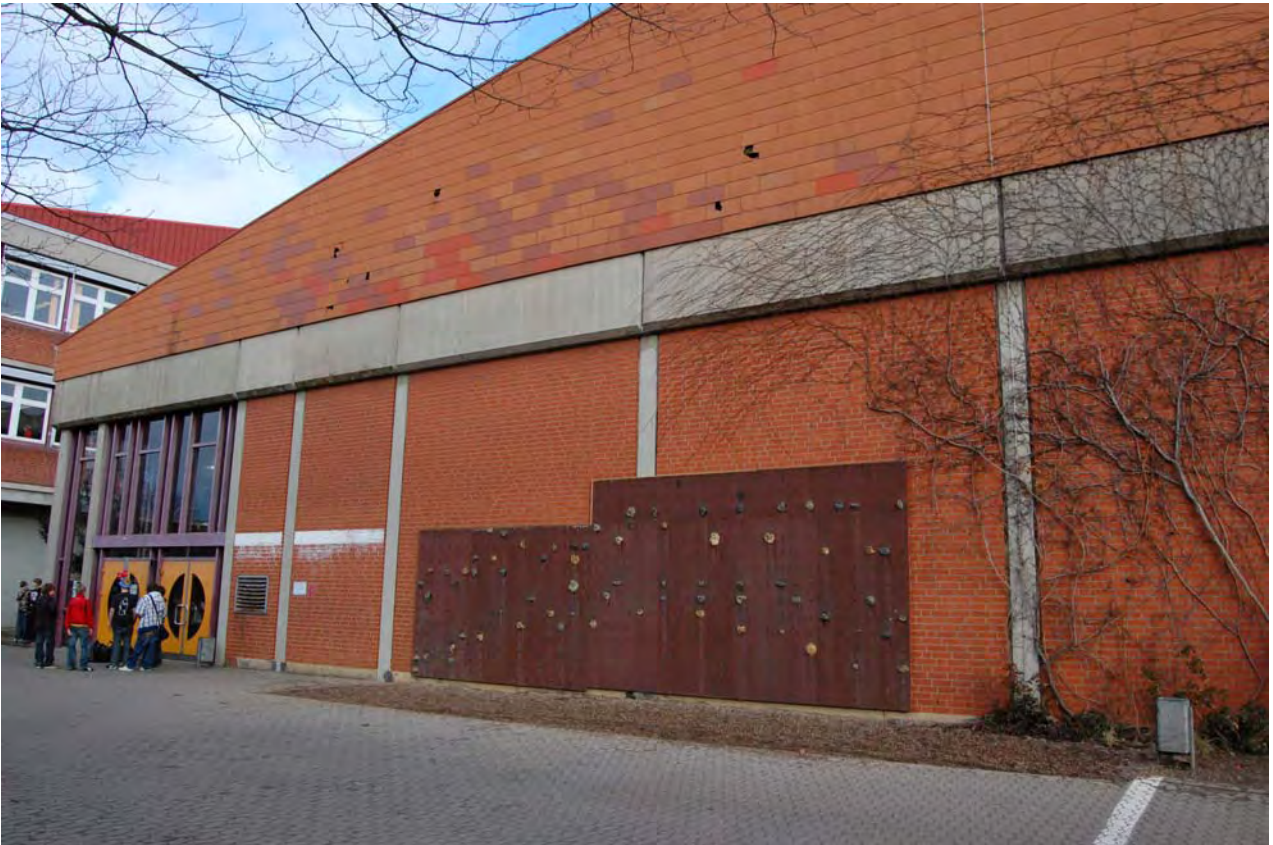
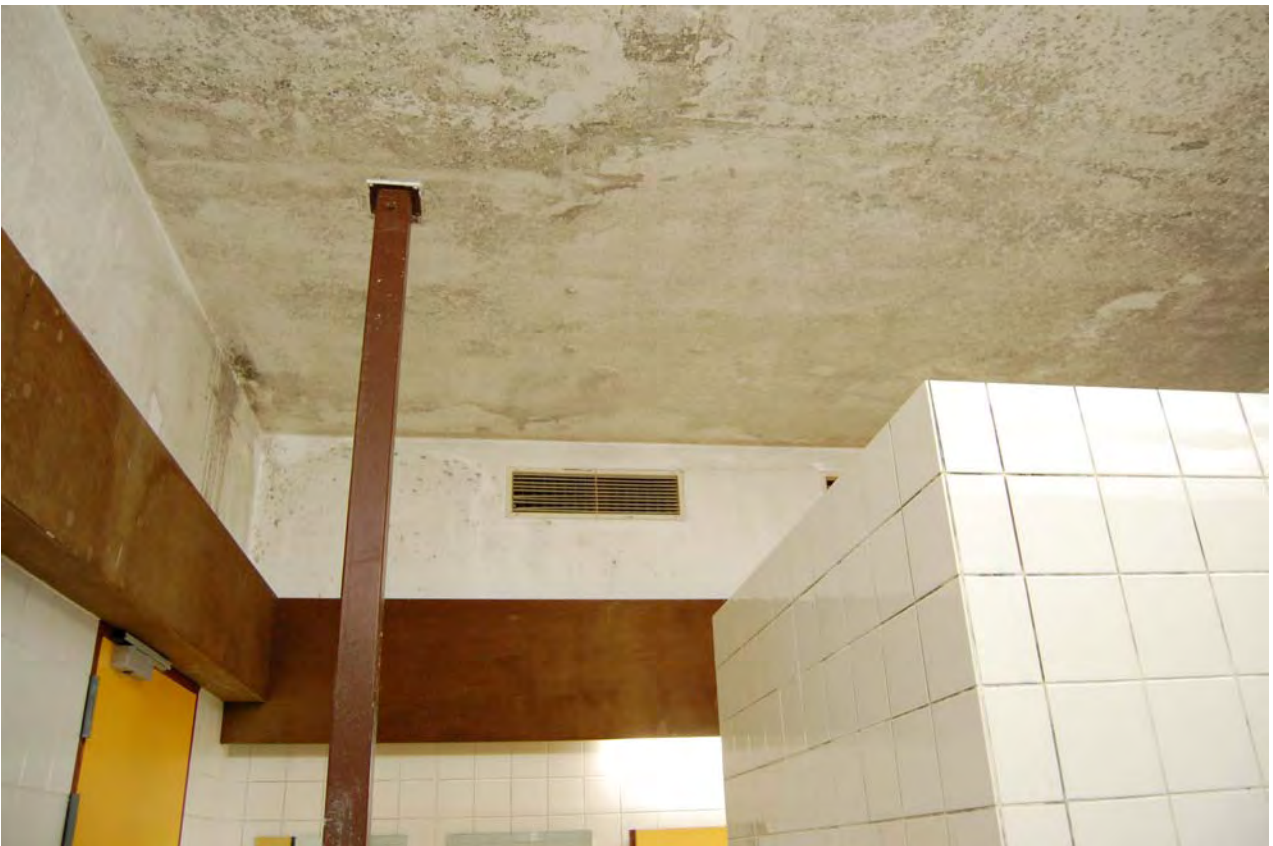
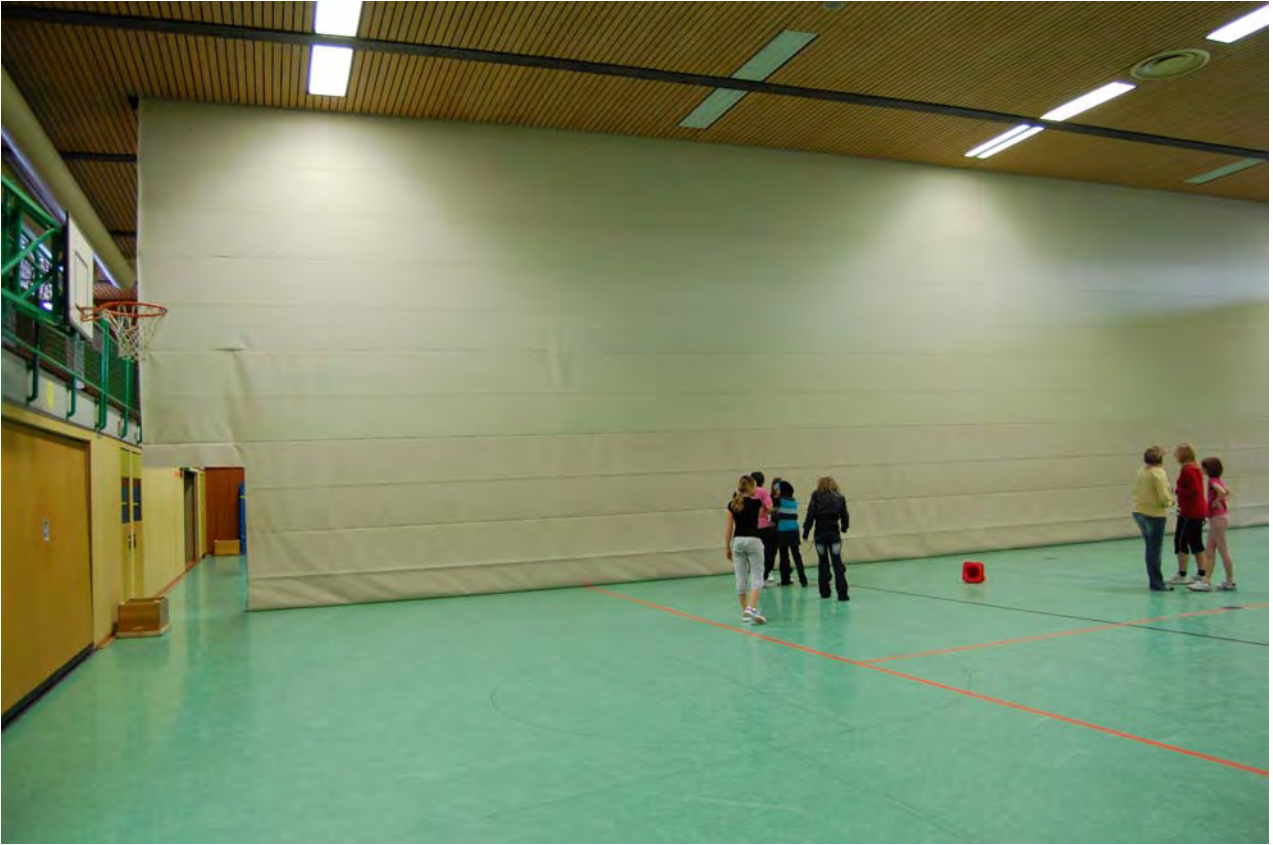
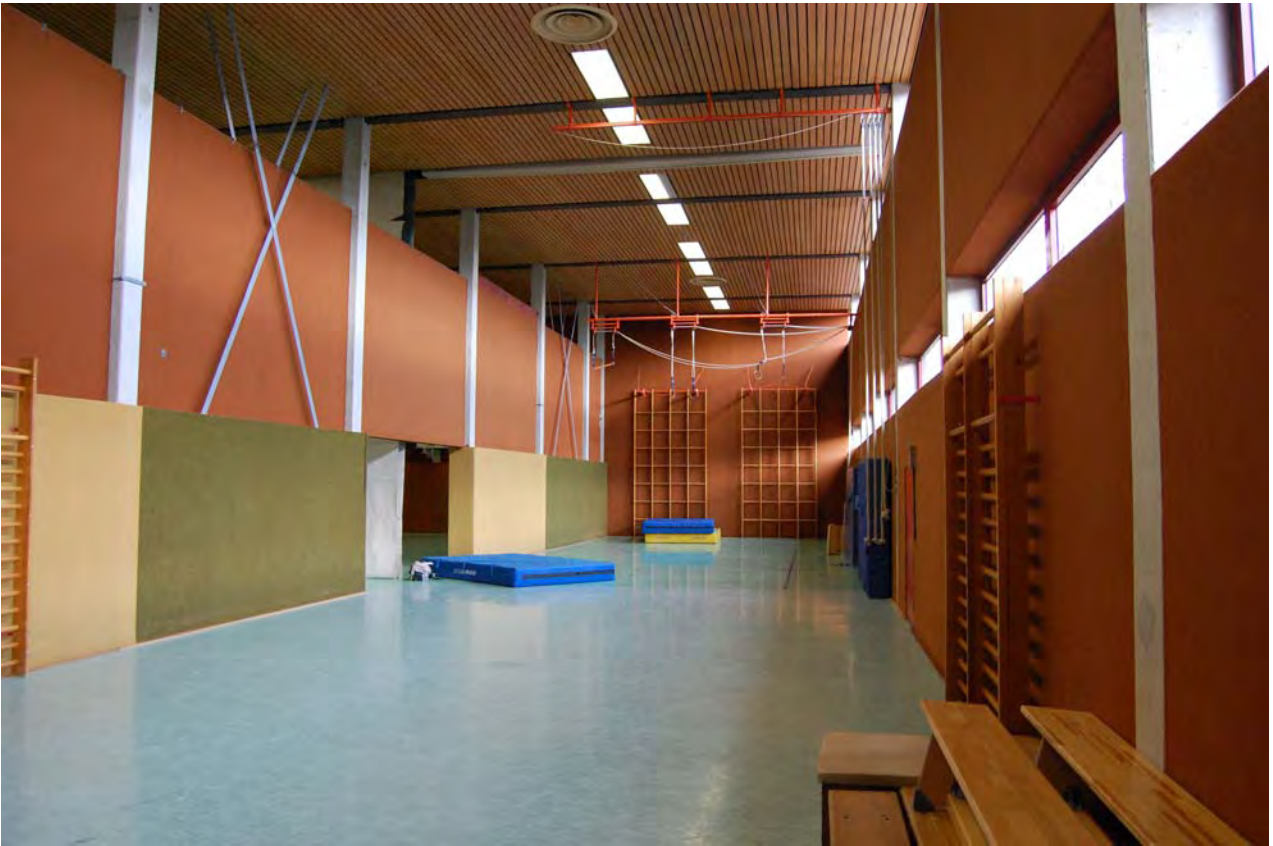
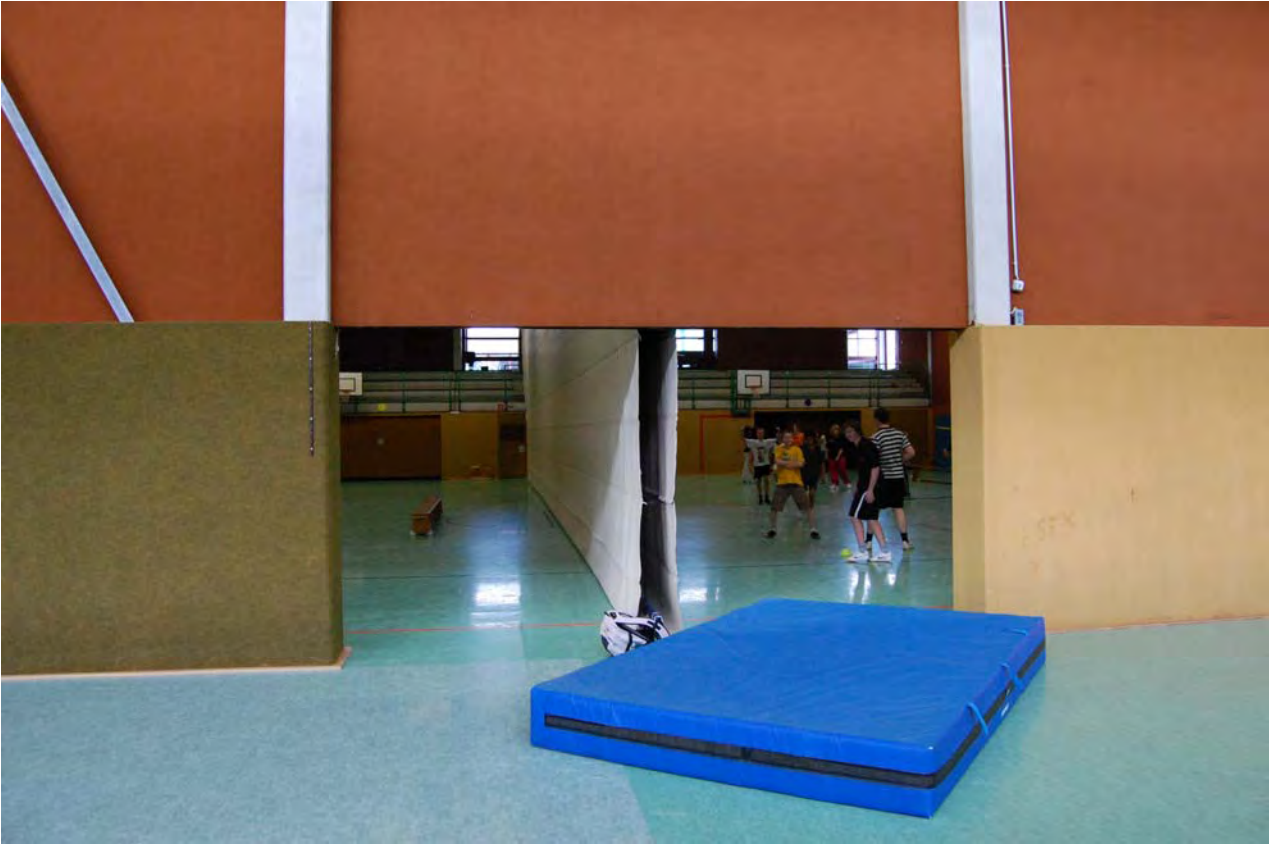
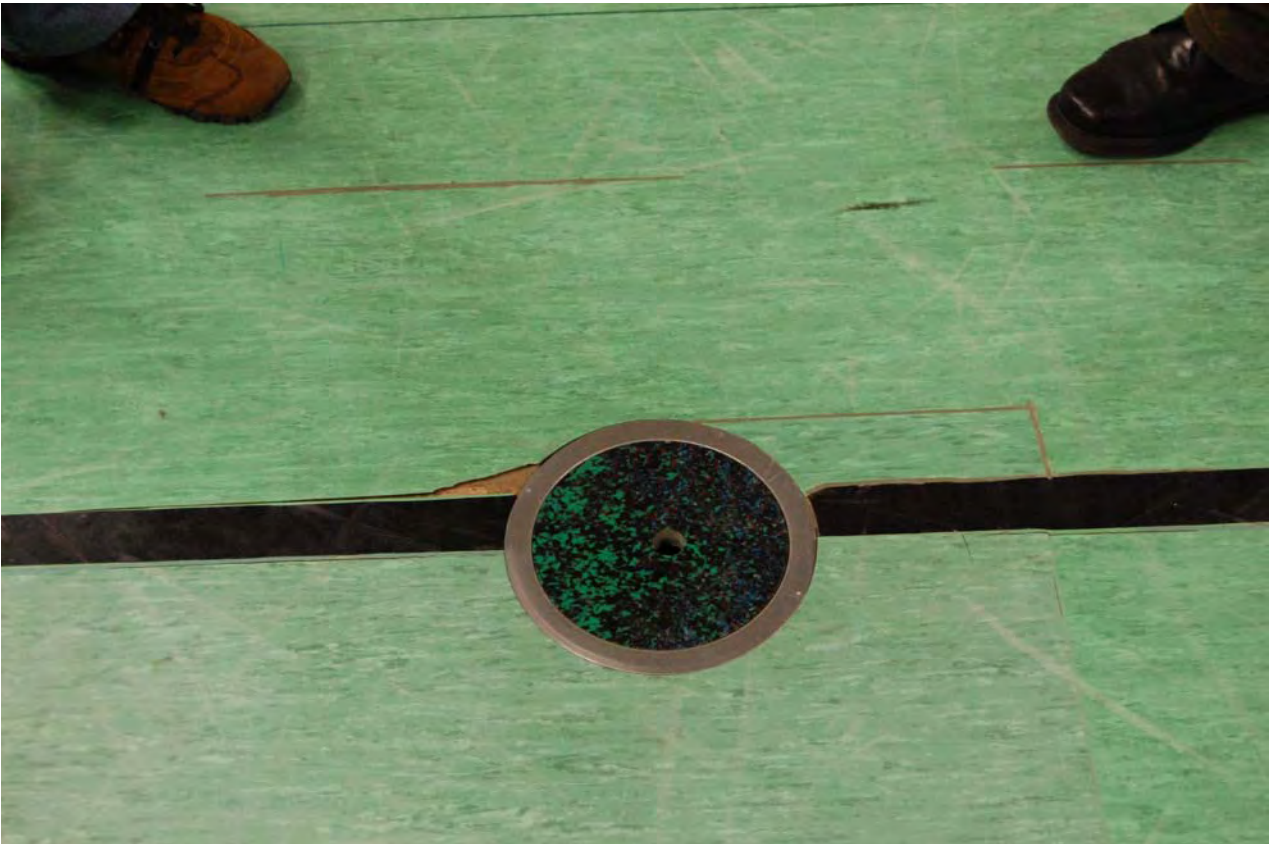
- Der Sporthallenboden ist in einem teilweise schlechten Zustand. Der Oberbelag ist aufgrund seines Alters spröde geworden, so dass die Schweißnähte rissig werden. Insgesamt sind über den Hallenboden verteilt viele so genannte "weiche Stellen", was auf Schäden in der Holz-Unterkonstruktion zurückzuführen sein dürfte. Stellenweise sind die "weichen Stellen" so ausgeprägt, dass Durchbruchgefahr besteht. An diesen Stellen ist Handlungsbedarf gegeben. Mittelfristig ist zu prüfen, ob eine Gesamterneuerung des Hallenbodens notwendig wird, oder nach Reparatur der „weichen Stellen“ nur eine Bodenbelagserneuerung notwendig ist.

- 19. Technischer Zustand:** keine Auffälligkeiten
- 20. Sonstiges:**
- 21. Zusammenfassung:** Hallen und Nebenräume sind robust gebaut und in einem akzeptablen Zustand. Die Lüftungsanlagen in den Duschen sind unbedingt zu verbessern. Der Hallenboden ist möglichst umgehend an den weichen Stellen zu reparieren, mittelfristig ist mit einer Gesamtsanierung des Hallenbodens zu rechnen.

- 22. Bewertungsstufe:** Die Halle wird in Kategorie 2-3 eingestuft.

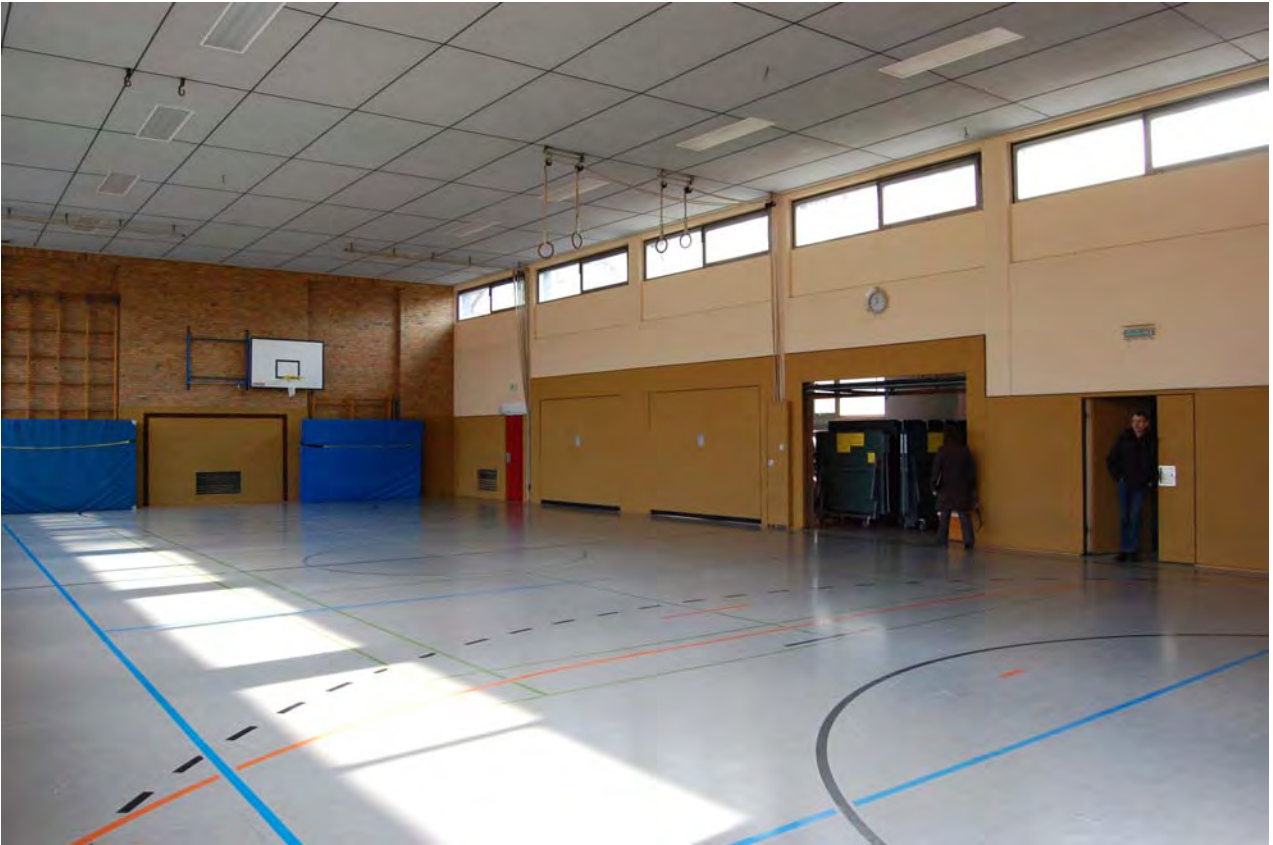
- 18. Baulicher Zustand:** Die Hauptfensterfront der Sporthalle entspricht wärmetechnisch nicht der geltenden Energieeinsparverordnung (Einscheiben-Sicherheitsglas).
In den Dusch- und Waschräumen fehlen Zwangsentlüftungsanlagen.
Die Duschen (Rotterbeckenanlage) und Umkleieräume aus dem Jahr 1965 sollten mittelfristig in Gänze saniert werden.
Außerdem weist die Halle mehrere Risse auf, die zu beobachten sind.

- 19. Technischer Zustand:**
- 20. Sonstiges:**
- 21. Zusammenfassung:** Die Halle ist insgesamt in einem akzeptablen Zustand, mittelfristig energetisch zu sanieren. Die Risse sind zu beobachten.

- 22. Bewertungsstufe:** Die Halle wird in Kategorie 2-3 eingestuft.

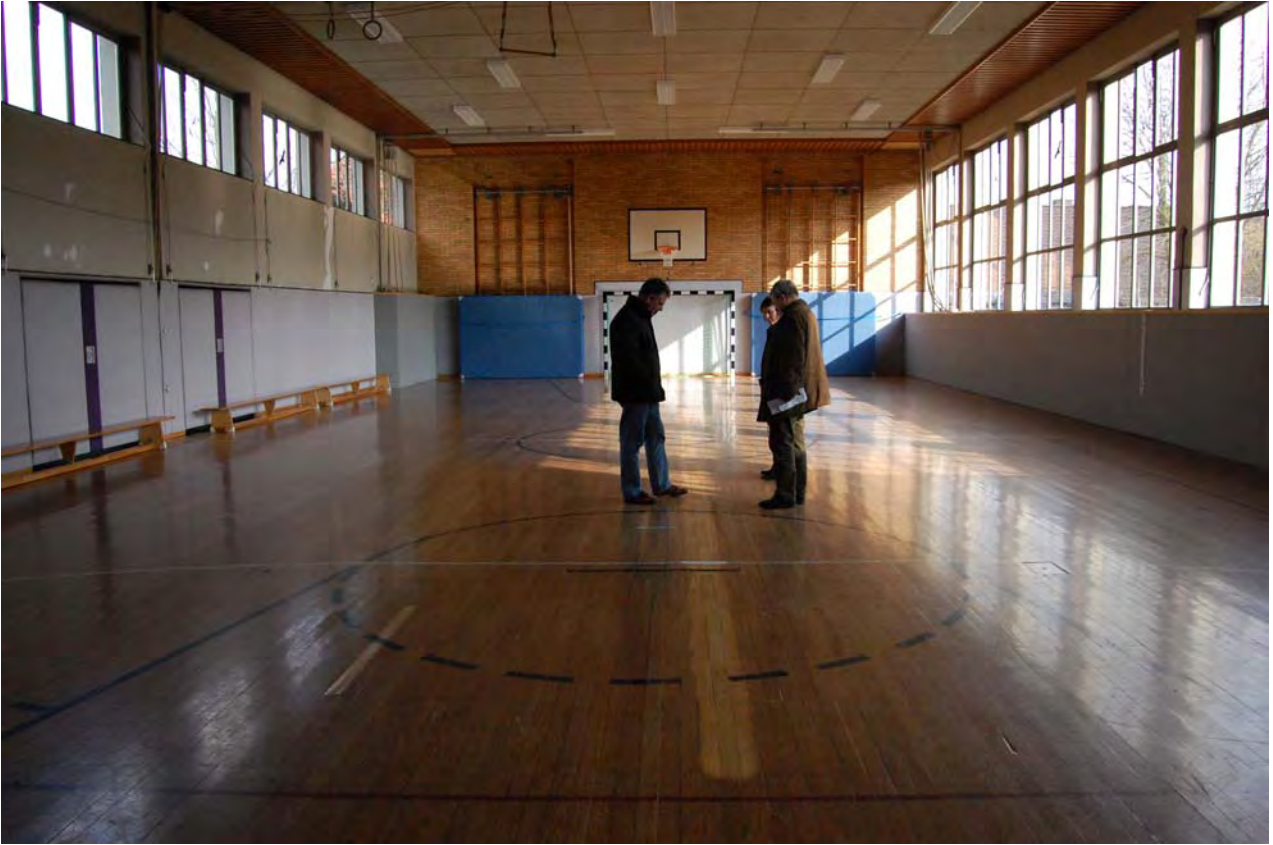
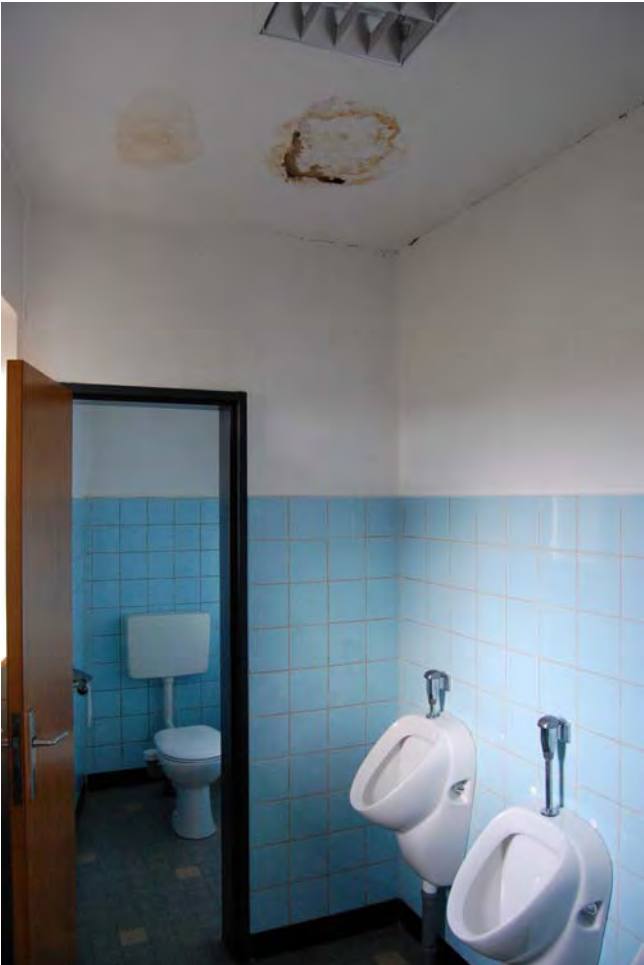
- 17. Sporthallenboden/
Spielfeldmarkierungen:** Es ist ein flächenelastischer Hallenboden (Schwingboden) mit Parkett-Oberbelag eingebaut. Dieser hat sich in den vergangenen Jahren durch Feuchtigkeit öfter deutlich gewölbt und sollte daher mittelfristig erneuert werden. An Spielfeldmarkierungen sind vorhanden: Basketball, Volleyball und Hallenhandball (provisorisch).

- 20. Sonstiges:**
- 21. Zusammenfassung:** Die Halle befindet sich aus sportfunktioneller Sicht in einem brauchbaren Zustand. Allerdings besteht aus energetischen und sonstigen Gründen ein sehr umfangreicher Sanierungsbedarf. Die Halle sollte mittelfristig umfassend saniert werden.

- 22. Bewertungsstufe:** Die Halle wird in Kategorie 3 eingestuft.

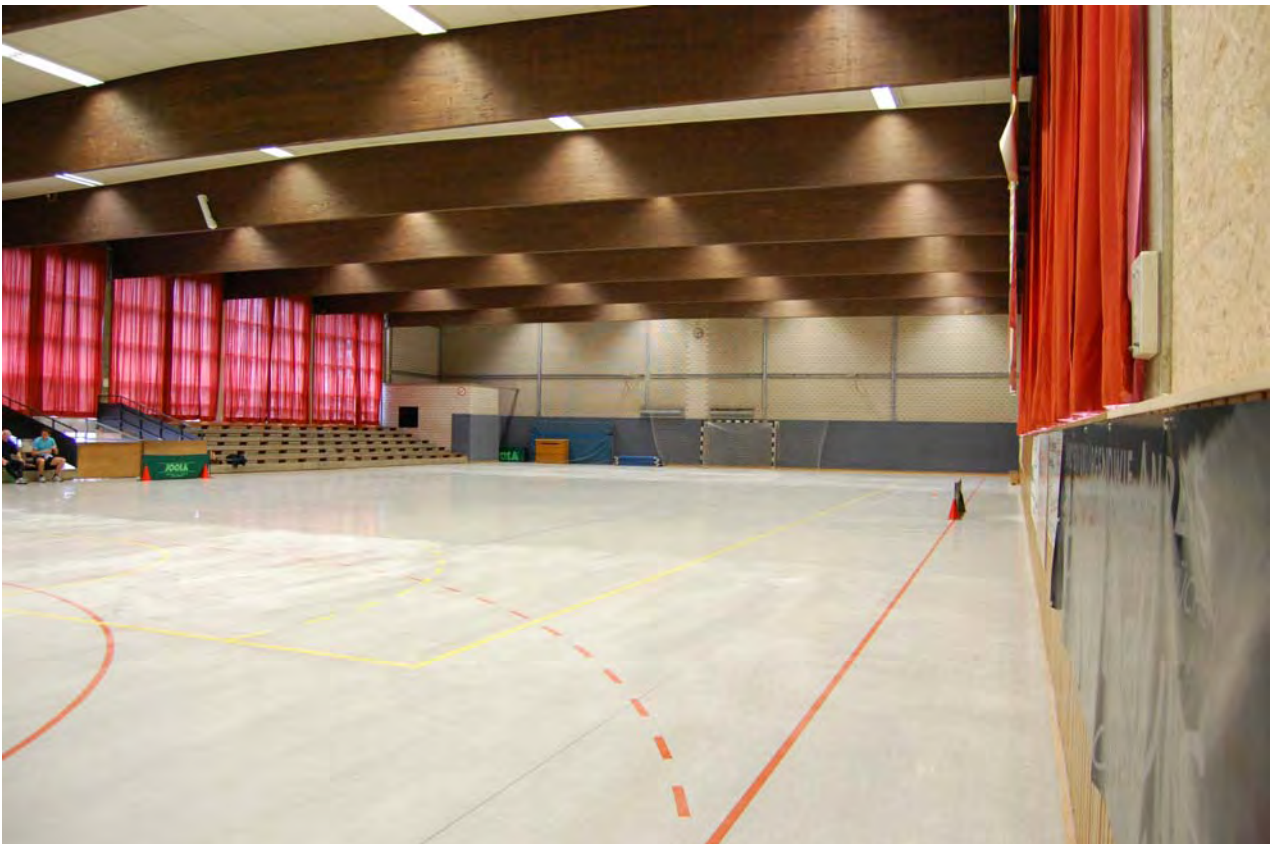
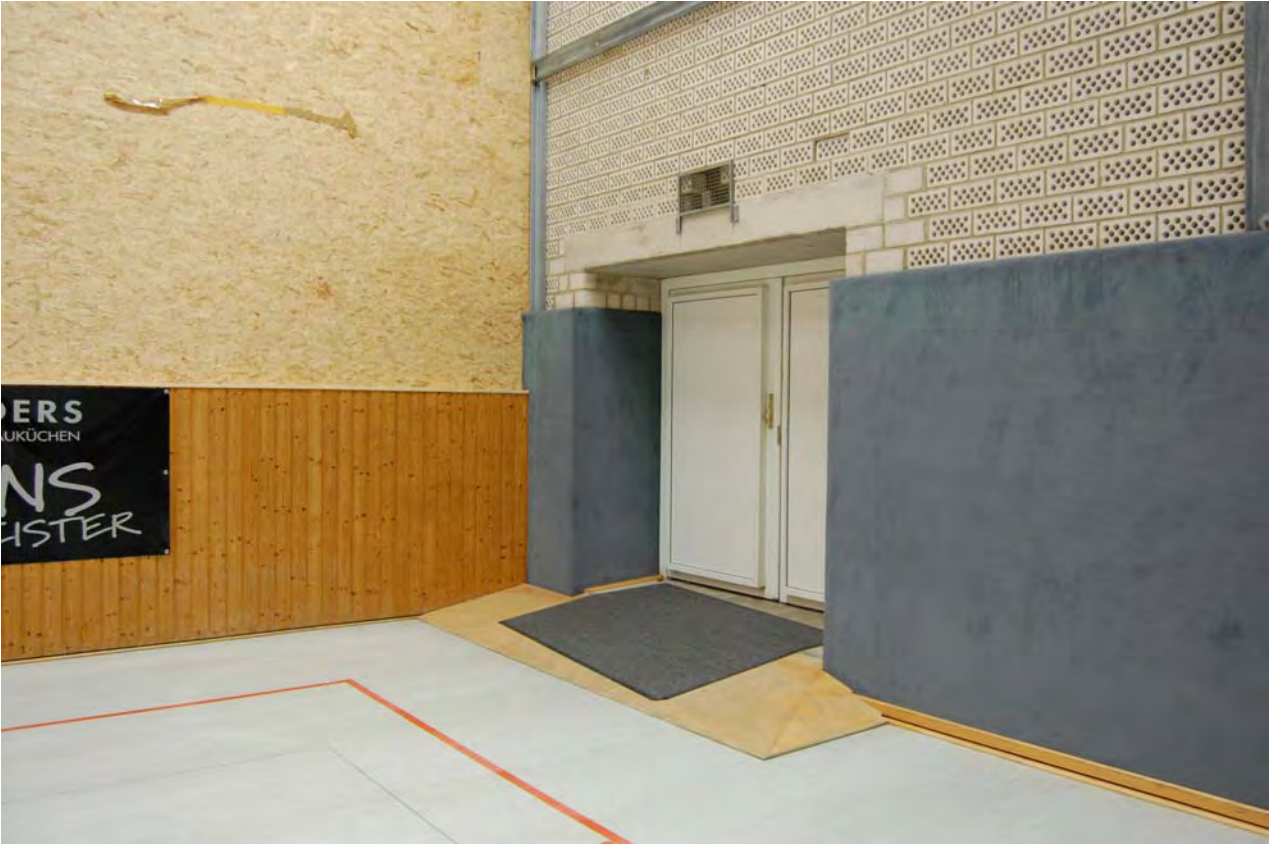
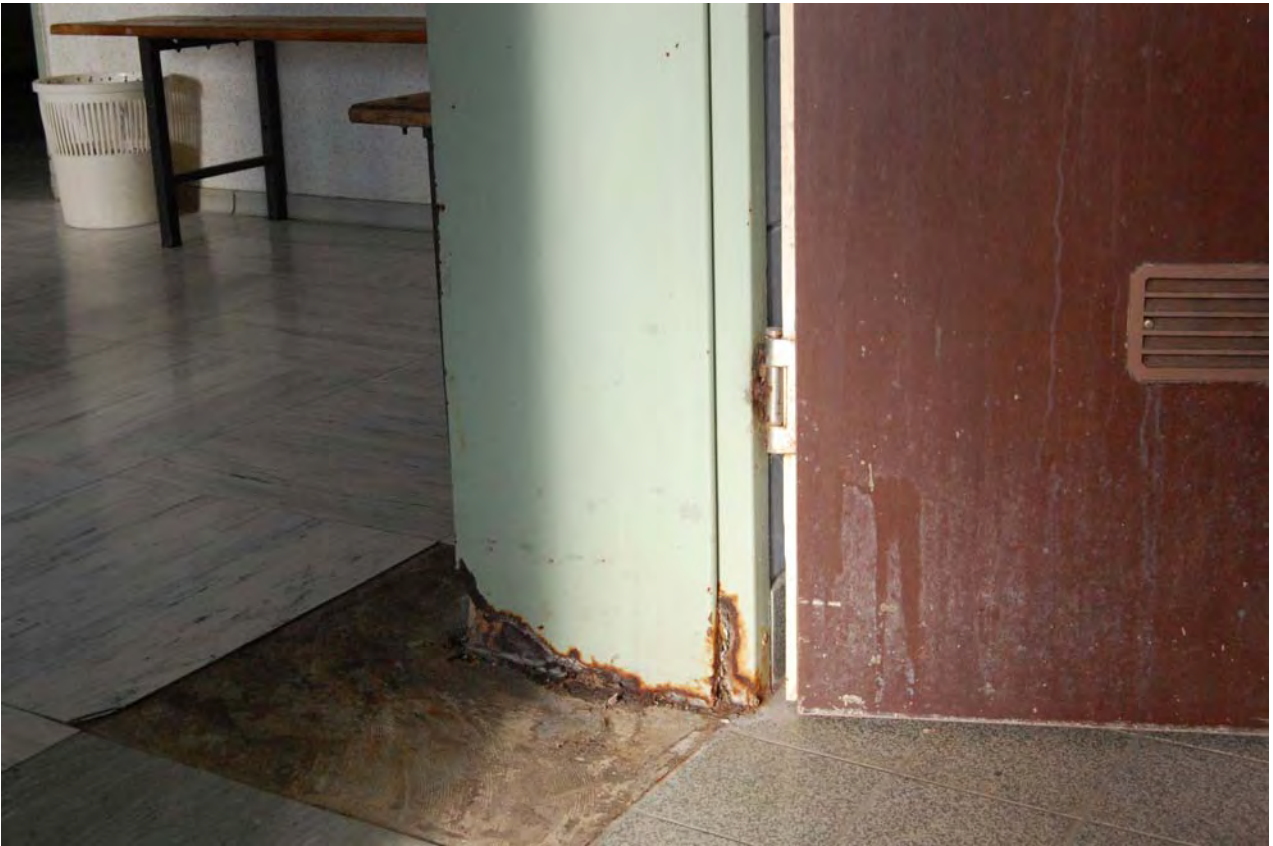
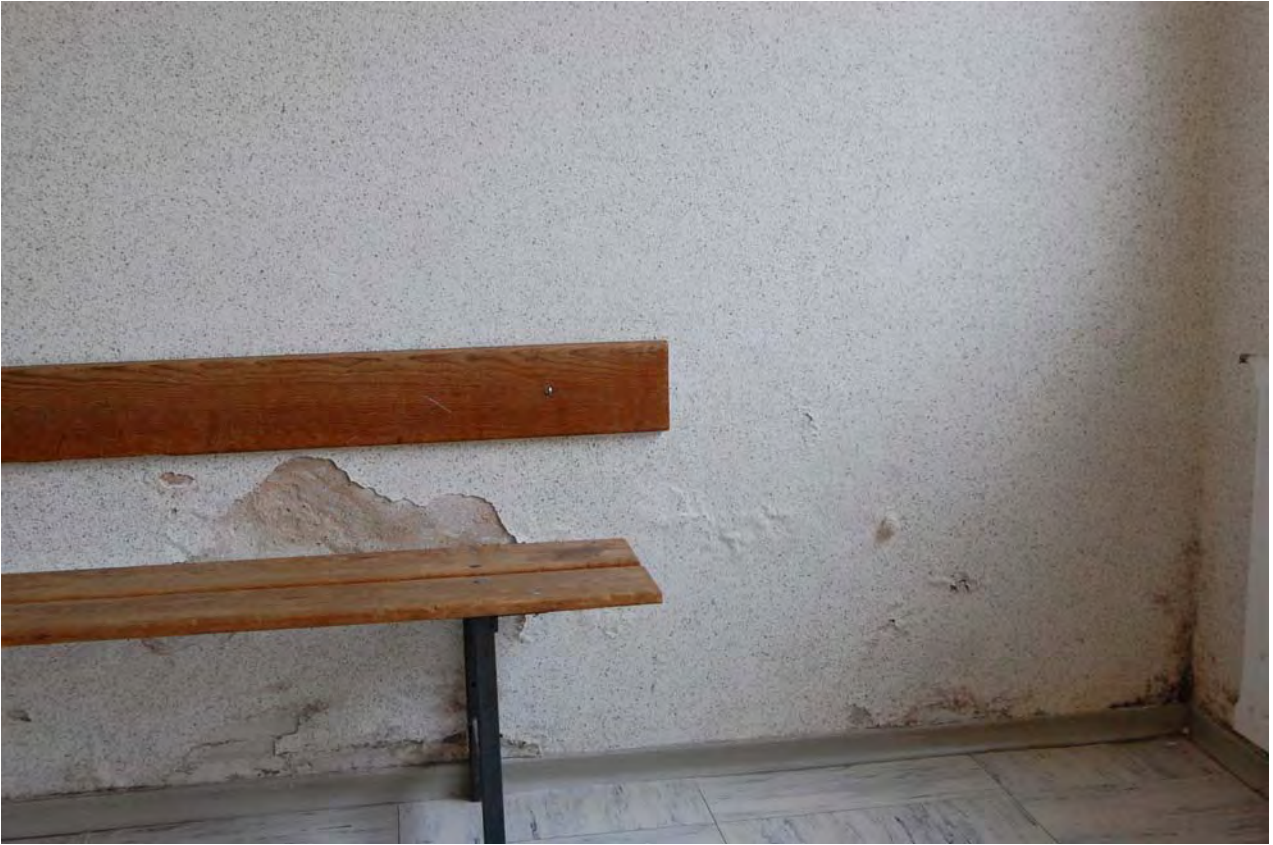
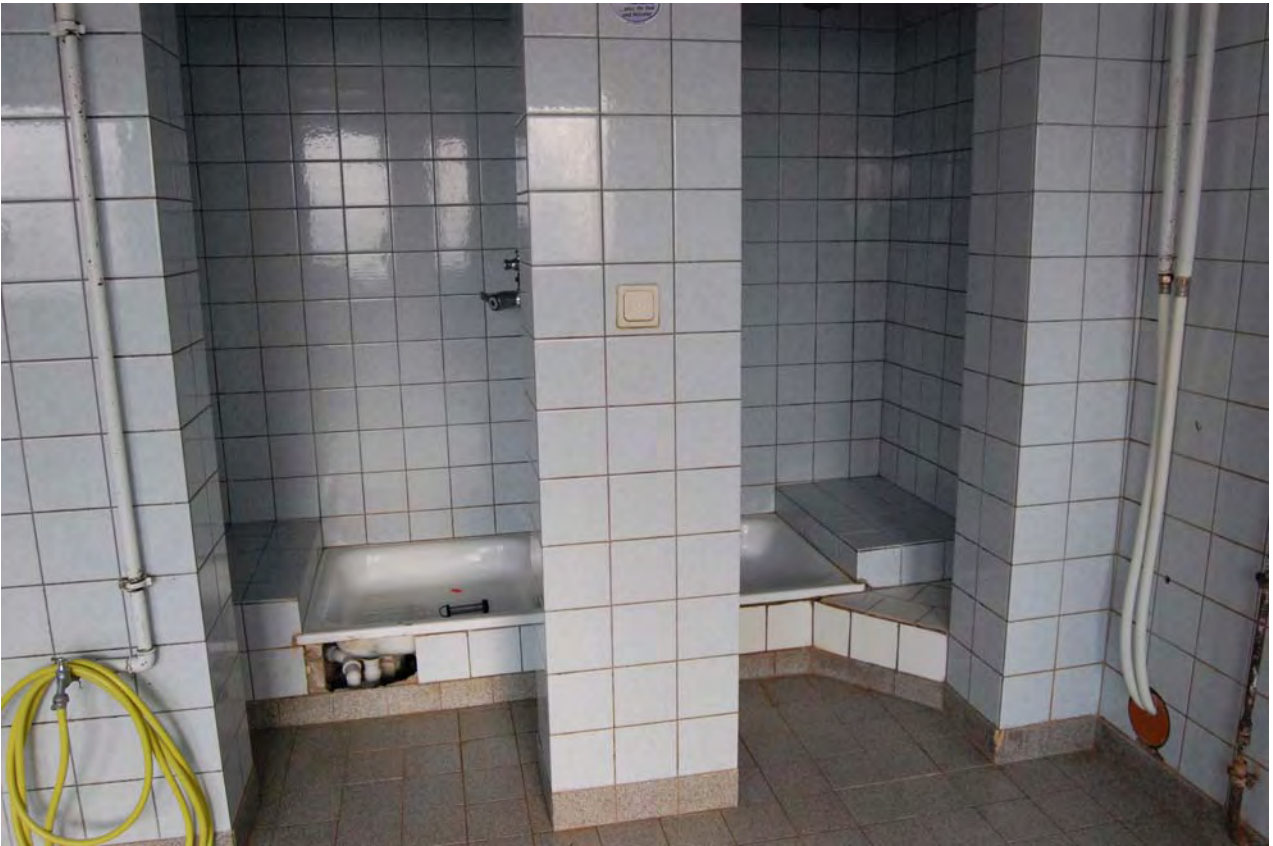
dass die Schweißnähte rissig sind. Es ist daher mittelfristig mit einer Erneuerung des Bodenbelags zu rechnen.

Die großflächigen Fenster der Halle entsprechen nicht der geltenden Energieeinsparverordnung (Einfach-Verglasung) und weisen Undichtigkeiten auf. In den Dusch- und Waschräumen sind im Fensterbereich Stockflecken vorhanden. Diese sind auf bauphysikalische Ursachen zurückzuführen. Eine Wärmedämmung kann dies in Zukunft verhindern. Die Dusch- und Waschräume sind auch sonst in Gänze dringend sanierungsbedürftig.

Die Halle wird in Kategorie 3 eingestuft.

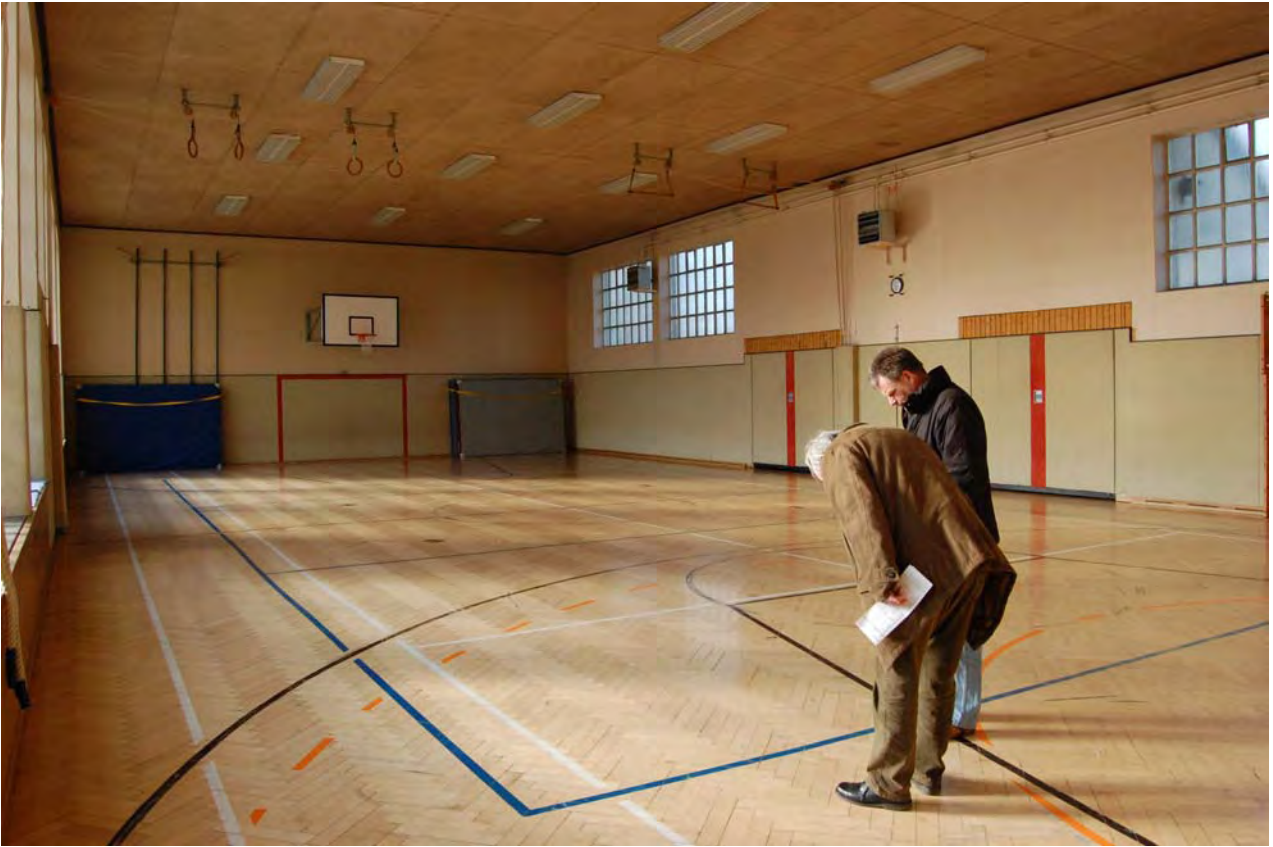
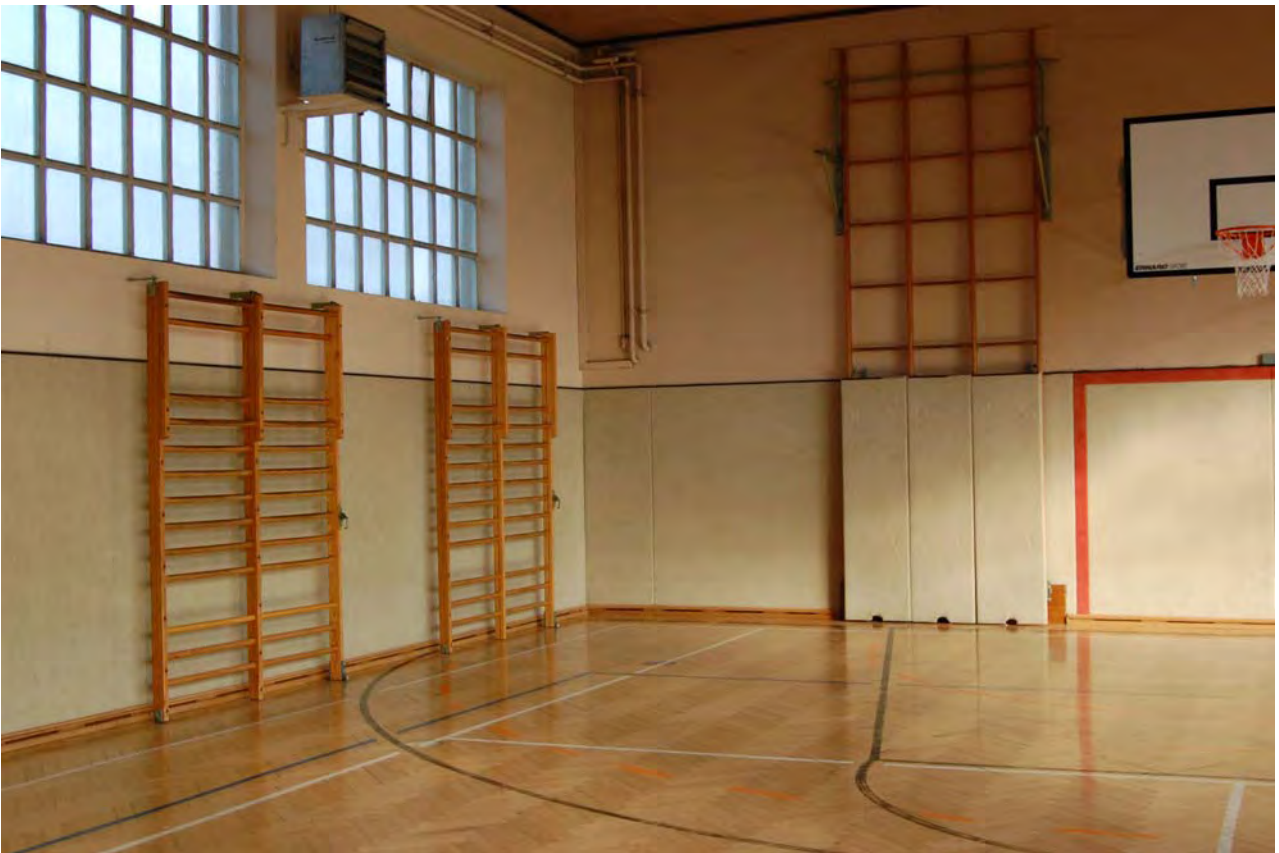
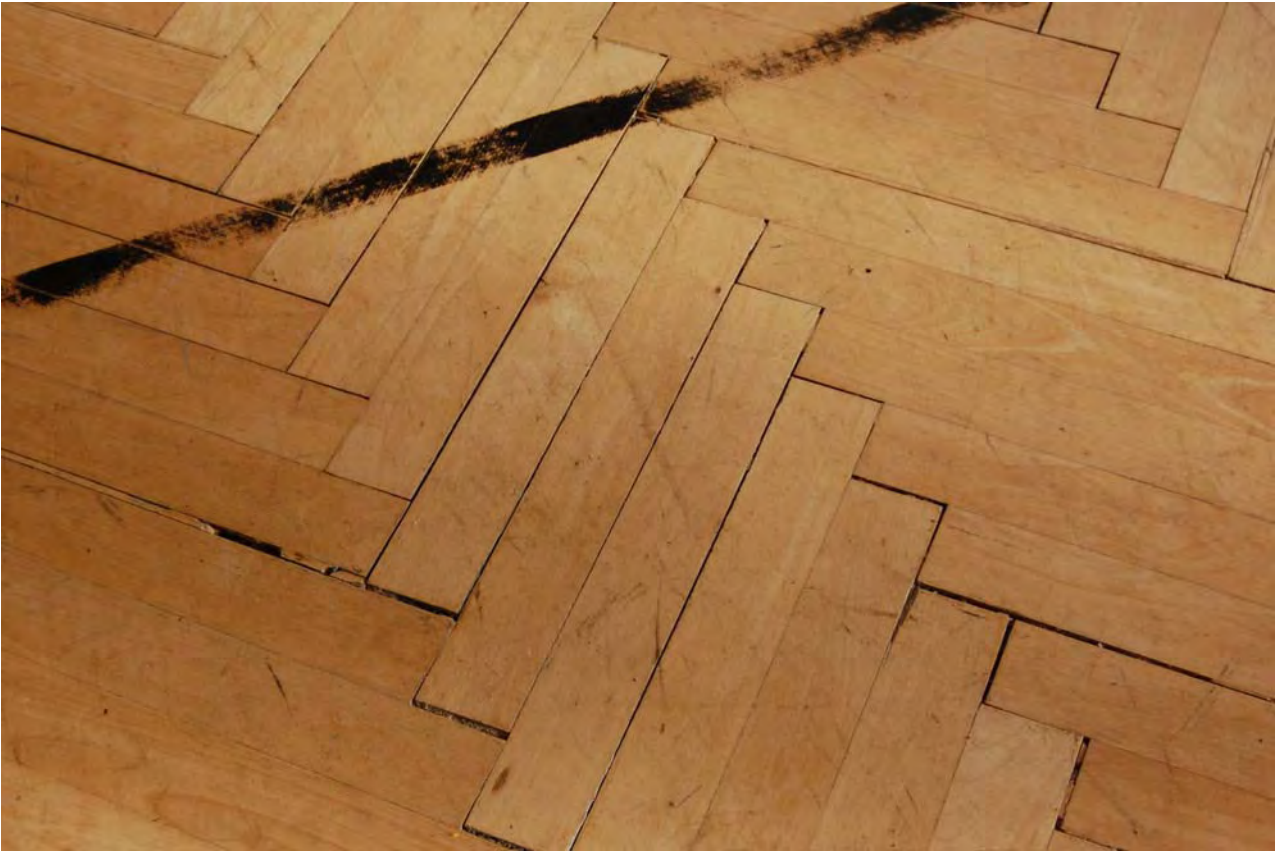
- 17. Sporthallenboden/
Spielfeldmarkierungen:** Es ist ein flächenelastischer Hallenboden (Schwingboden) mit Parkett-Oberbelag (Fischgrätmuster) eingebaut. An Spielfeldmarkierungen sind vorhanden: Basketball, Volleyball, Tennis und Handball (provisorisch). Der über 50 Jahre alte Parkett-Oberbelag zeigt starke Verschleißerscheinungen und Fugenbildungen. Teilweise sind einzelne Parkettstäbe bereits lose. Der Parkett-Oberbelag ist dringend sanierungsbedürftig und sollte einschließlich des gesamten Unterbaus kurz- bis mittelfristig erneuert werden.

- 20. Sonstiges:**
- 21. Zusammenfassung:** Der Hallenboden und die Außen- und Fensterflächen der Halle sind mittelfristig sanierungsbedürftig. Dusch- und Waschräumen sind in Gänze zu sanieren. Aufgrund der Summe des Sanierungsbedarfs ist zu überlegen, ob ein Ersatzneubau nicht funktioneller und kostengünstiger wird.

- 22. Bewertungsstufe:** Die Halle wird in Kategorie 3 eingestuft.
