NRW Beratungsstelle Sportstätten

Erhebung und Bewertung von Sporthallen der Stadt Porta Westfalica

Objekt Nr. 13

Einfach-Halle an der Grundschule in Barkhausen

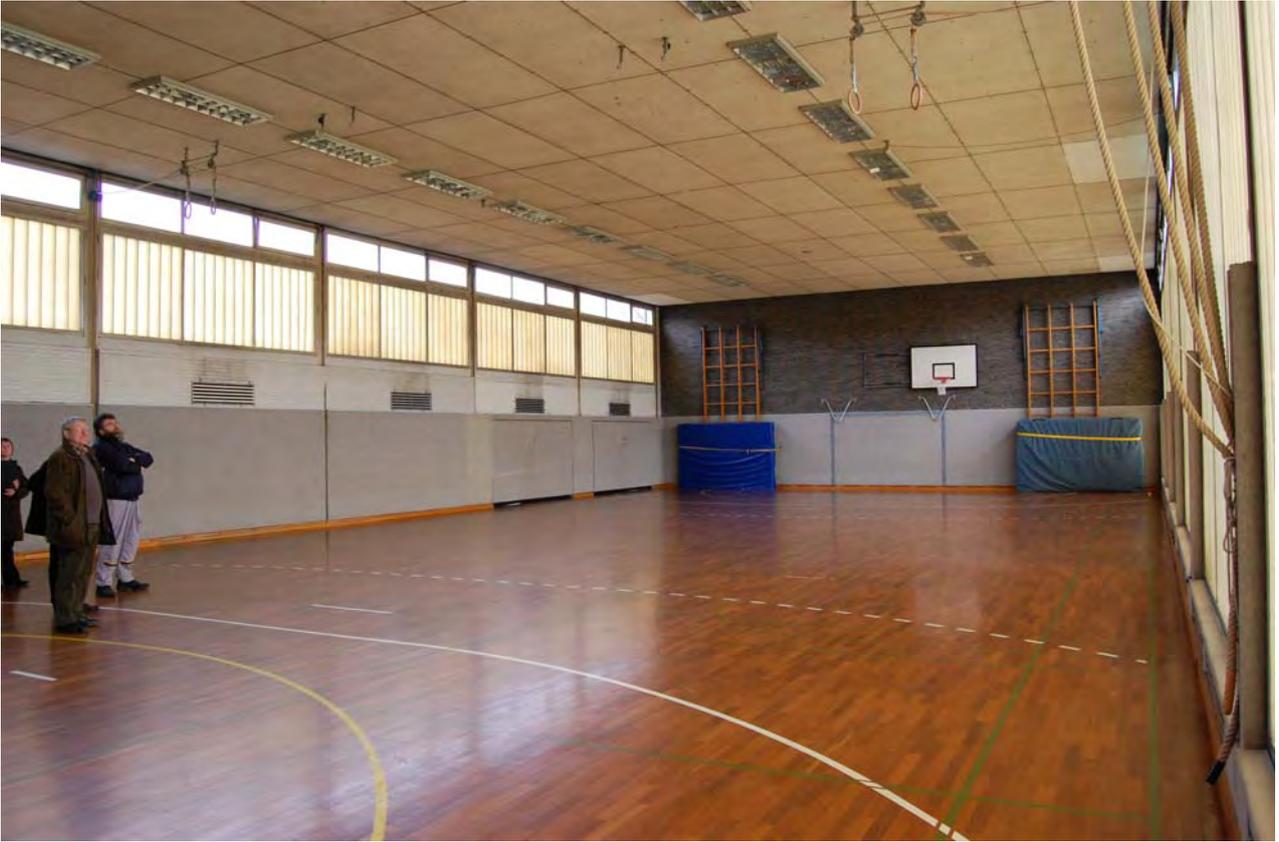
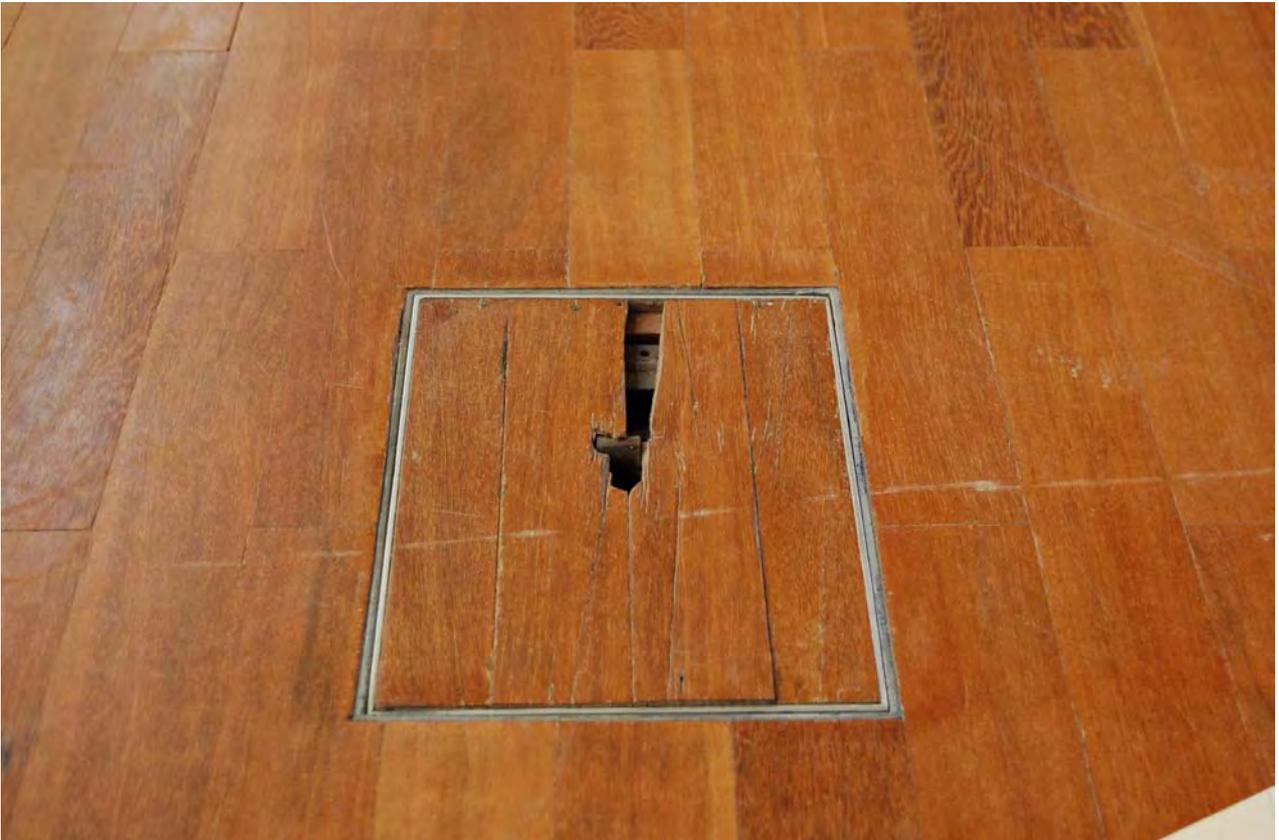
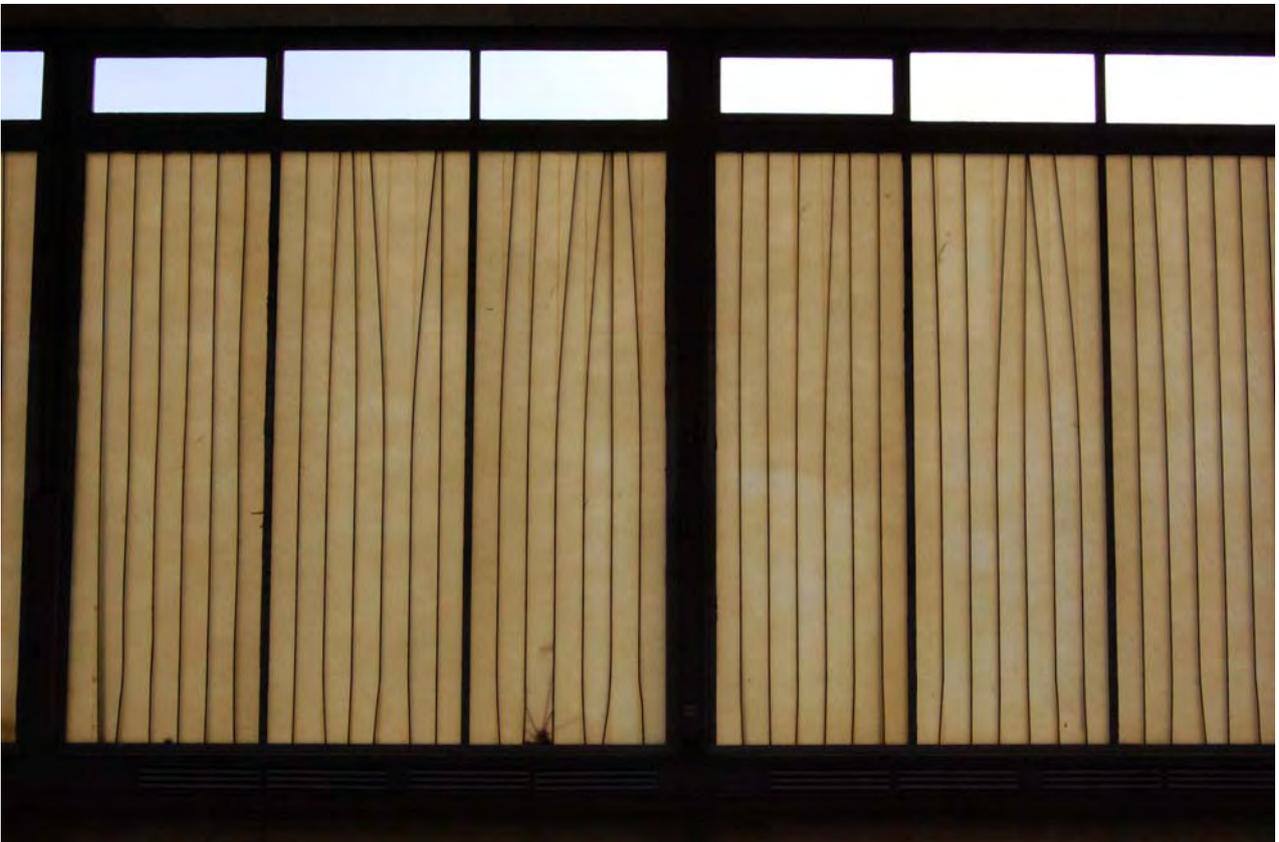
Ein Bodendeckel im Sporthallenboden ist stark beschädigt und weist große Öffnungen auf. Dieser sollte umgehend repariert werden.

Die Hauptfensterfronten der Halle (Kallwall-Lichtwände aus Kunststoff) sind in einem äußerst desolaten Zustand und müssen ausgetauscht werden. Die gesamten Fenster in diesem weiträumigen Gebäudetrakt müssen entsprechend der geltenden Energieeinsparverordnung erneuert werden. Das gesamte Flachdach des Dusch- und Umkleidetraktes muss gedämmt und saniert werden. Durch eine Außenfassadensanierung wäre der Energieverbrauch deutlich zu optimieren.

Die Lampen in der Sporthalle sind nicht ballwurfsicher und teilweise sehr stark beschädigt. Sie sind dadurch unsicher (hier können einzelne Elemente von der Decke zum Boden fallen und für die Benutzer eine Gefahr darstellen). Deshalb sind die Beleuchtungskörper umgehend auszutauschen.

In den Dusch- und Waschräumen fehlen die Zwangsentlüftungsanlagen, wodurch es bei mangelhafter Dachkuppelentlüftung insbesondere auch in den Schwimmbadumkleiden zu Stockfleckenbildung kommt. Die Dusch- und Umkleideräume aus den Jahr 1994 sollten in Gänze saniert werden.

Die Heizungs- und Lüftungsanlage (Baujahr 1964) besitzt keine funktionierende Steuerungsanlage und müsste dringend erneuert werden. Die stark korrodierten Versorgungsleitungen im Kriechkeller sind ebenfalls in Gänze zu erneuern.

Außenwände und alle Fensterflächen sowie der Flachdachbereich müssen saniert werden. Lüftungsanlage und Schwimmbadtechnik von 1964 müssen erneuert werden. Dusch- und Umkleieräume müssen saniert werden, ebenso die Versorgungsleitungen im gesamten Kriechkeller. Die nicht ballwurfsichere Beleuchtung ist kurzfristig auszutauschen.

Aufgrund des enormen Sanierungsbedarfs ist zu prüfen, ob ein Ersatzneubau mit geringerem Nebenraumprogramm nicht funktionaler und kostengünstiger ist.

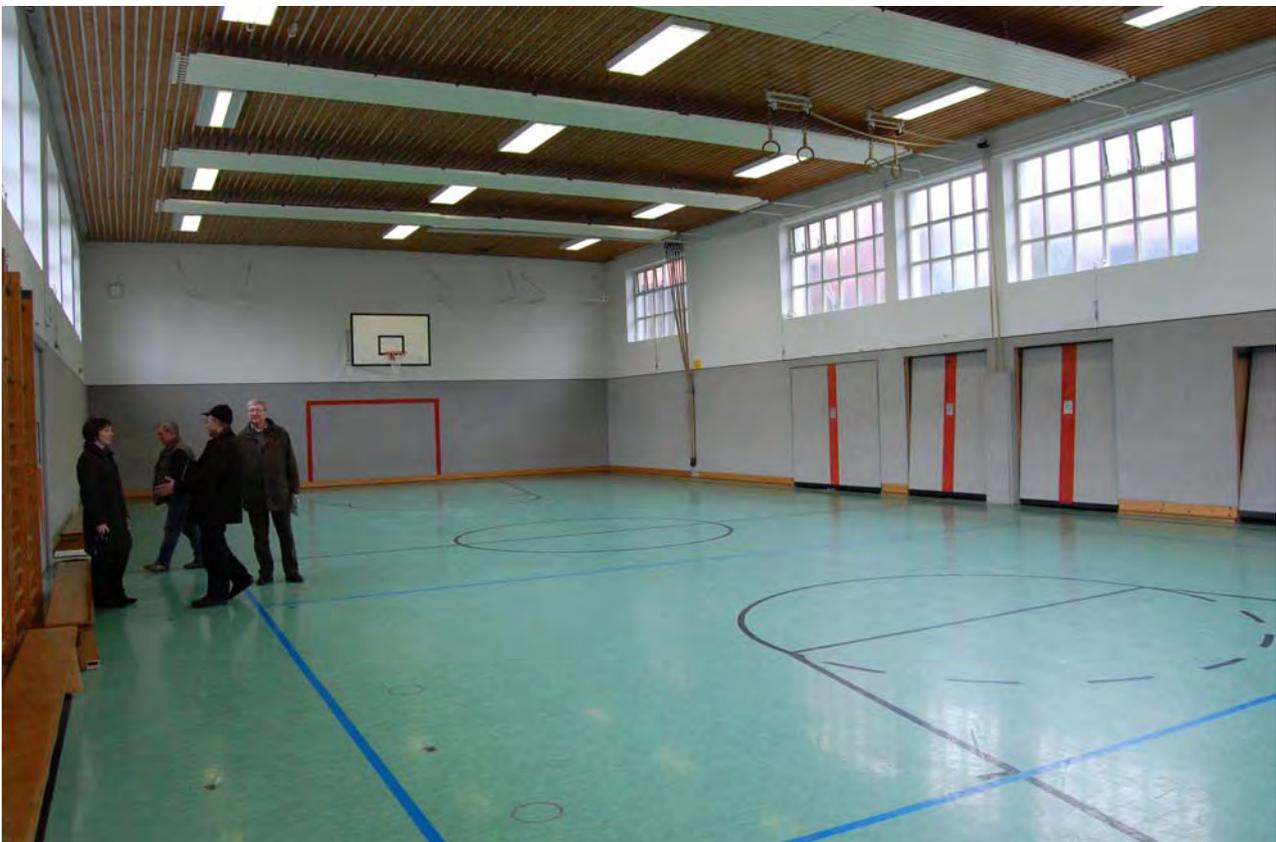
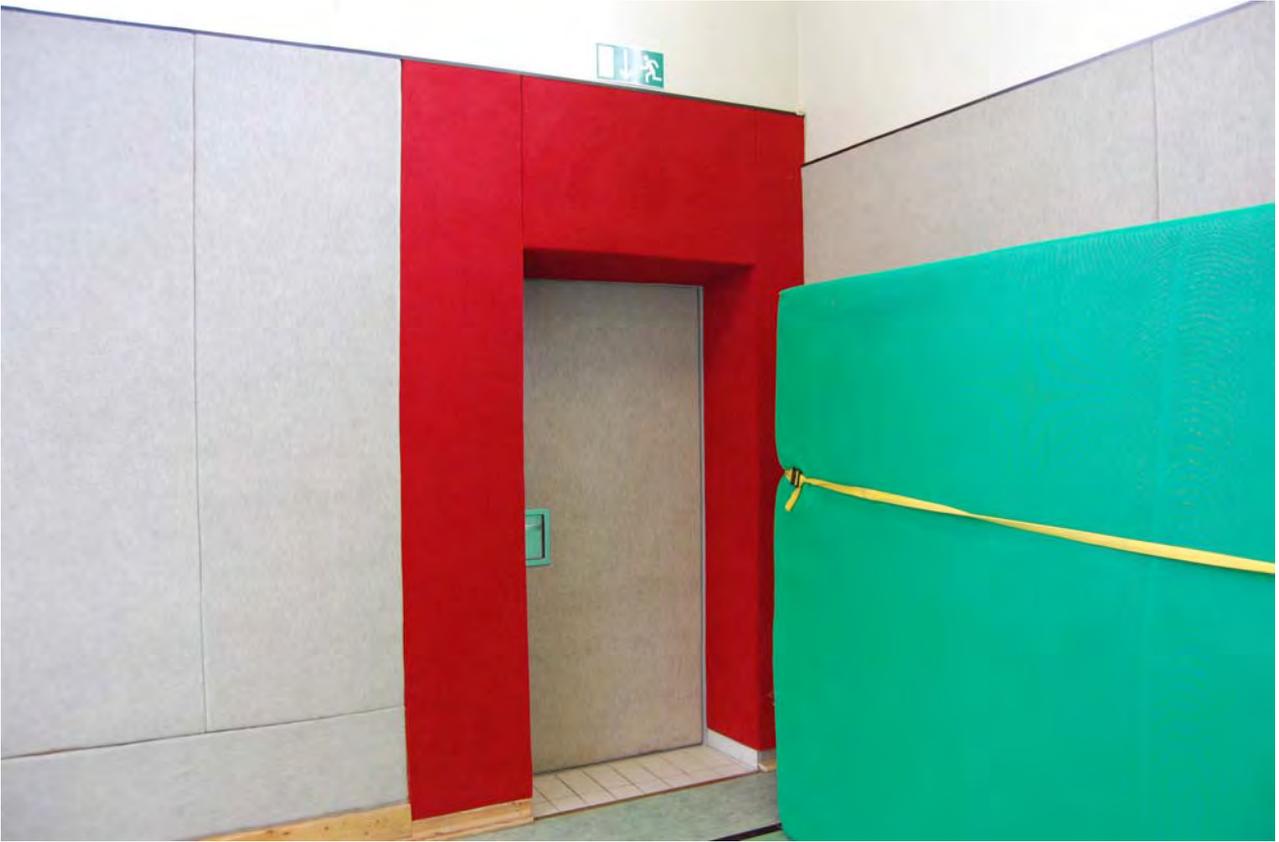
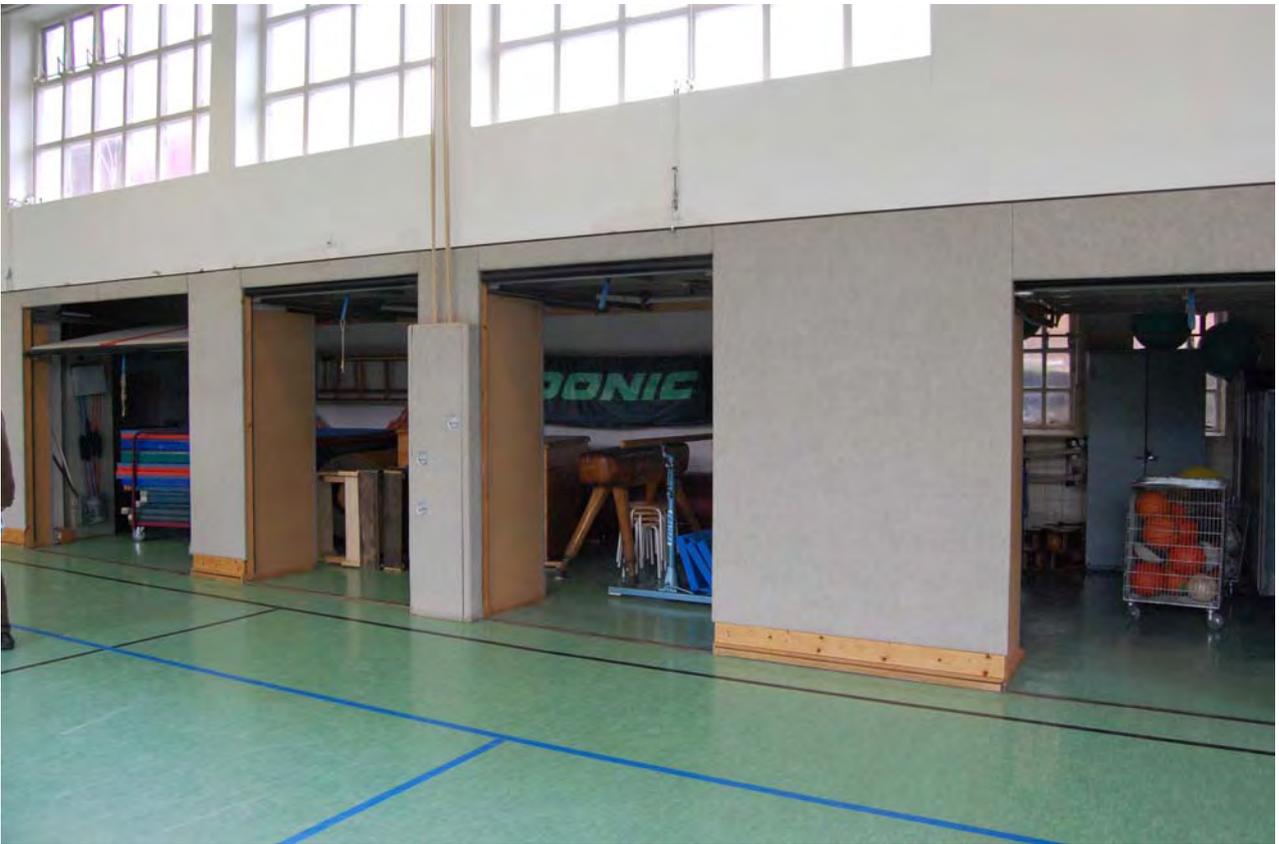
Die Halle ist - bezogen auf ihr Alter - noch in einem erstaunlich guten baulichen Zustand. Die Einscheibenverglasung von Halle und Nebenräumen entspricht aber nicht der geltenden Energieeinsparverordnung. Eine Außenfassadensanierung sowie die Dämmung der Hallendecke würde den Energieverbrauch weiter optimieren.

In den Dusch- und Waschräumen fehlen die notwendigen Zwangsentlüftungsanlagen, wodurch es zur Stockfleckenbildung kommen kann. Die Dusch- und Umkleieräume aus dem Jahr 1955 sollten in Gänze saniert werden.

Die Fluchttür sollte halleninnenwandbündig abschließen.

Die älteste Halle in Porta Westfalica ist insgesamt gesehen in einem akzeptablen Zustand. Müsste mittelfristig aber doch in mehreren Gewerken saniert werden.

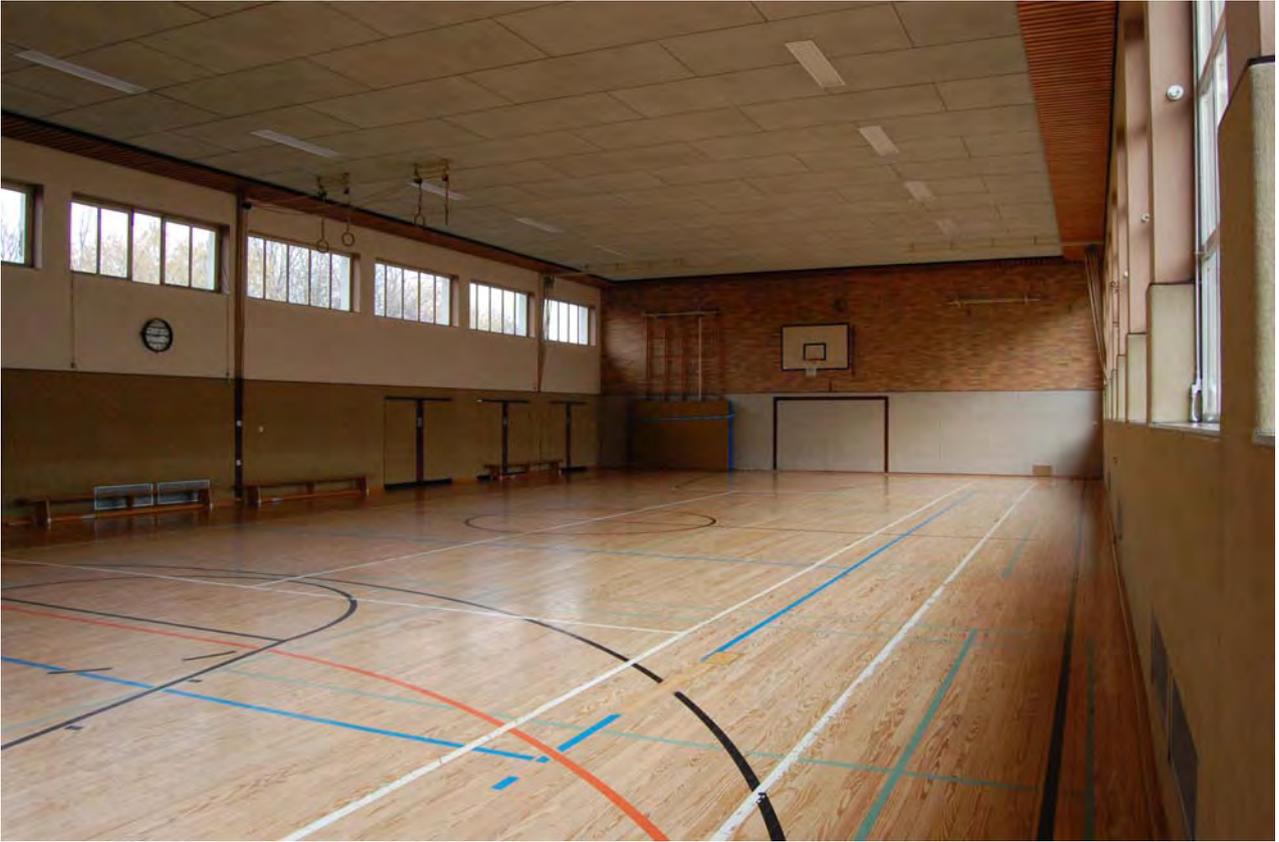
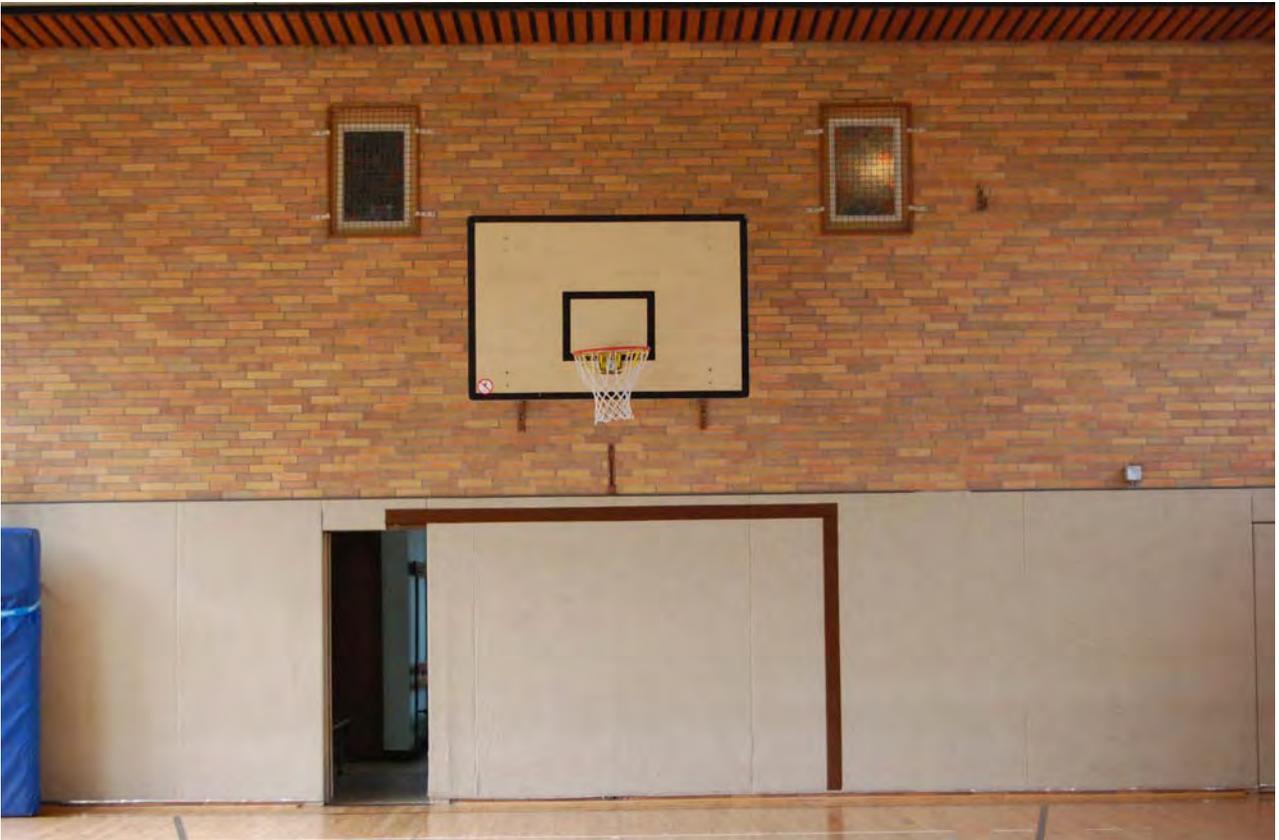
- 18. Baulicher Zustand:** Die Halle ist - bezogen auf ihr Alter - baulich gesehen in einem akzeptablen Zustand. Die Hallenfensterfronten mit Einscheibenverglasung entsprechen allerdings nicht der geltenden Energieeinsparverordnung und sollten unbedingt saniert werden. Durch eine Fassadensanierung der übrigen Außenwände und eine zusätzliche Deckendämmung wäre der Energieverbrauch weiter zu reduzieren.

- 19. Technischer Zustand:** In den Dusch- und Waschräumen fehlen die notwendigen Zwangsentlüftungsanlagen, was teilweise zu Stockfleckenbildung geführt hat. Die Dusch- und Umkleieräume aus dem Jahr 1962 (Rotteranlagen) sollten mittelfristig saniert werden.
Die Zugangstür unter dem Basketballbrett liegt etwas ungünstig.

- 20. Sonstiges:**
- 21. Zusammenfassung:** Die Halle in Kleinenbremen ist insgesamt in einem akzeptablen Zustand. Sie müsste mittelfristig aber doch in mehreren Gewerken umfassend saniert werden.

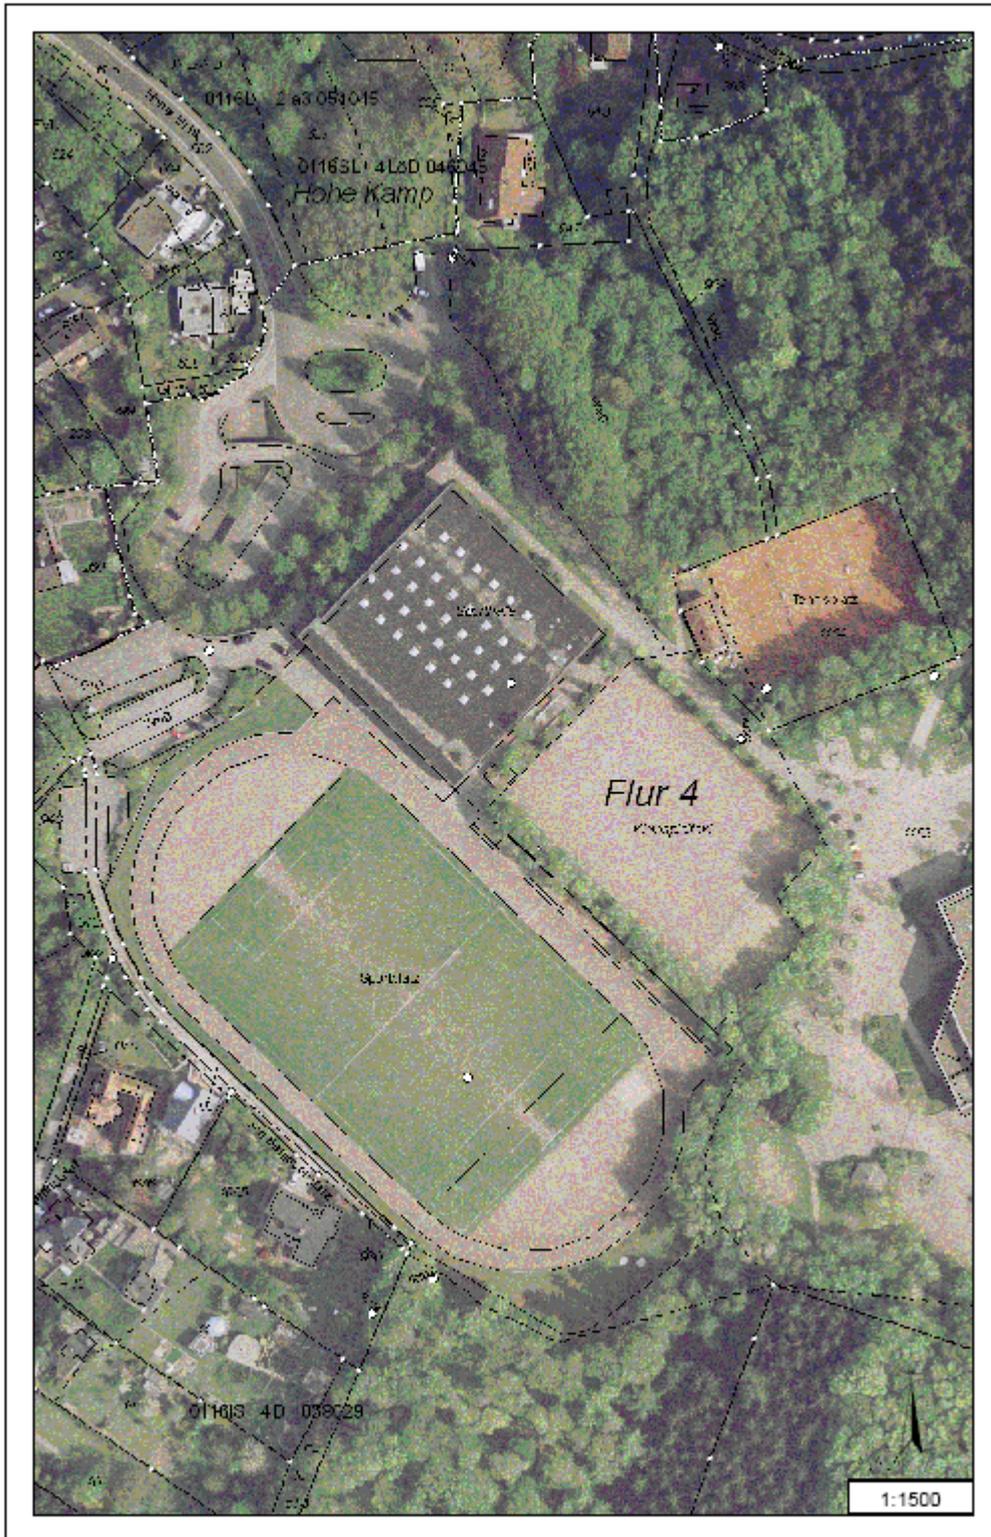
Segmente und Laufbahn vergrünt, vermoost, mangelhafter Zustand, Weitsprunganlage gepflegter Zustand

Das Großspielfeld innerhalb der Kampfbahn befindet sich in einem befriedigenden bis ausreichenden Pflegezustand. Das Trainingsfeld weist erhebliche Mängel auf und müsste einer Totalsanierung unterzogen werden.

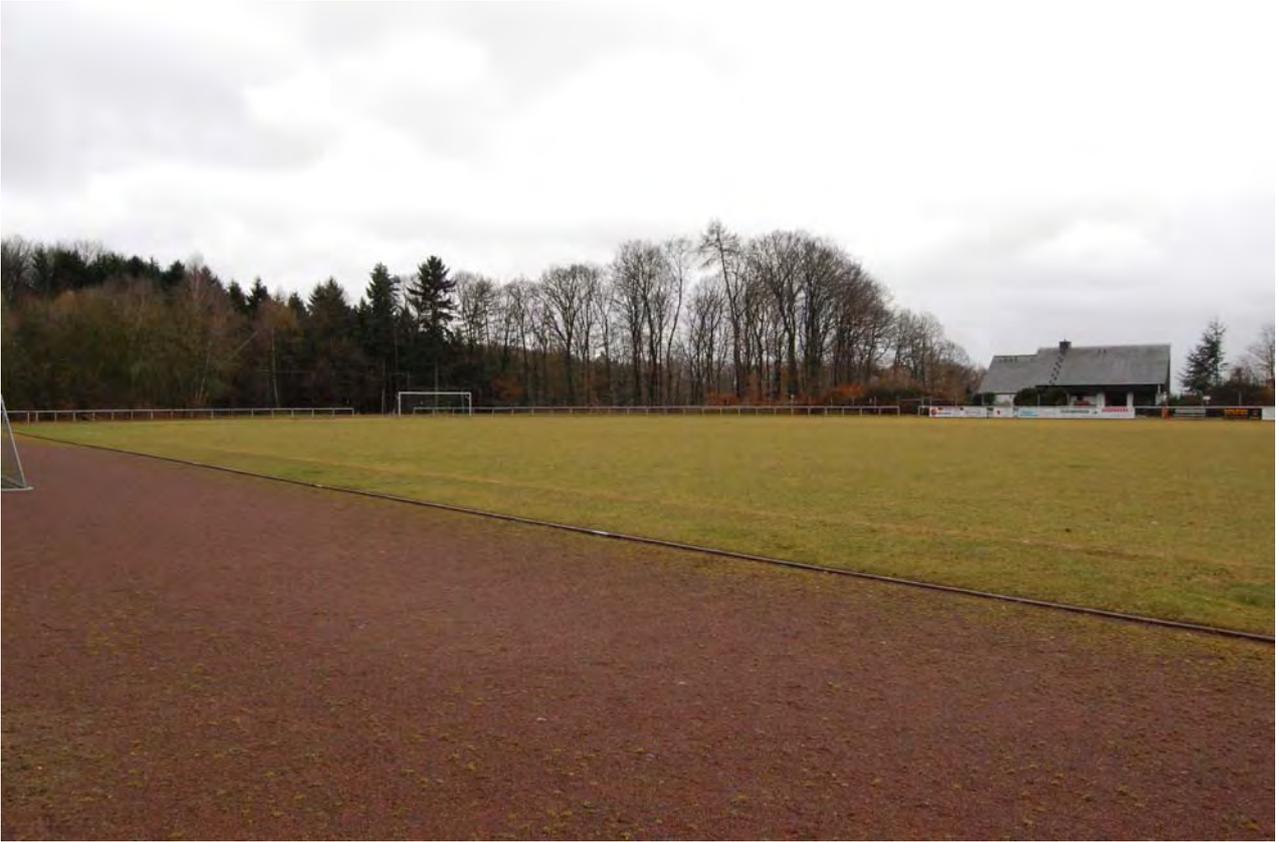
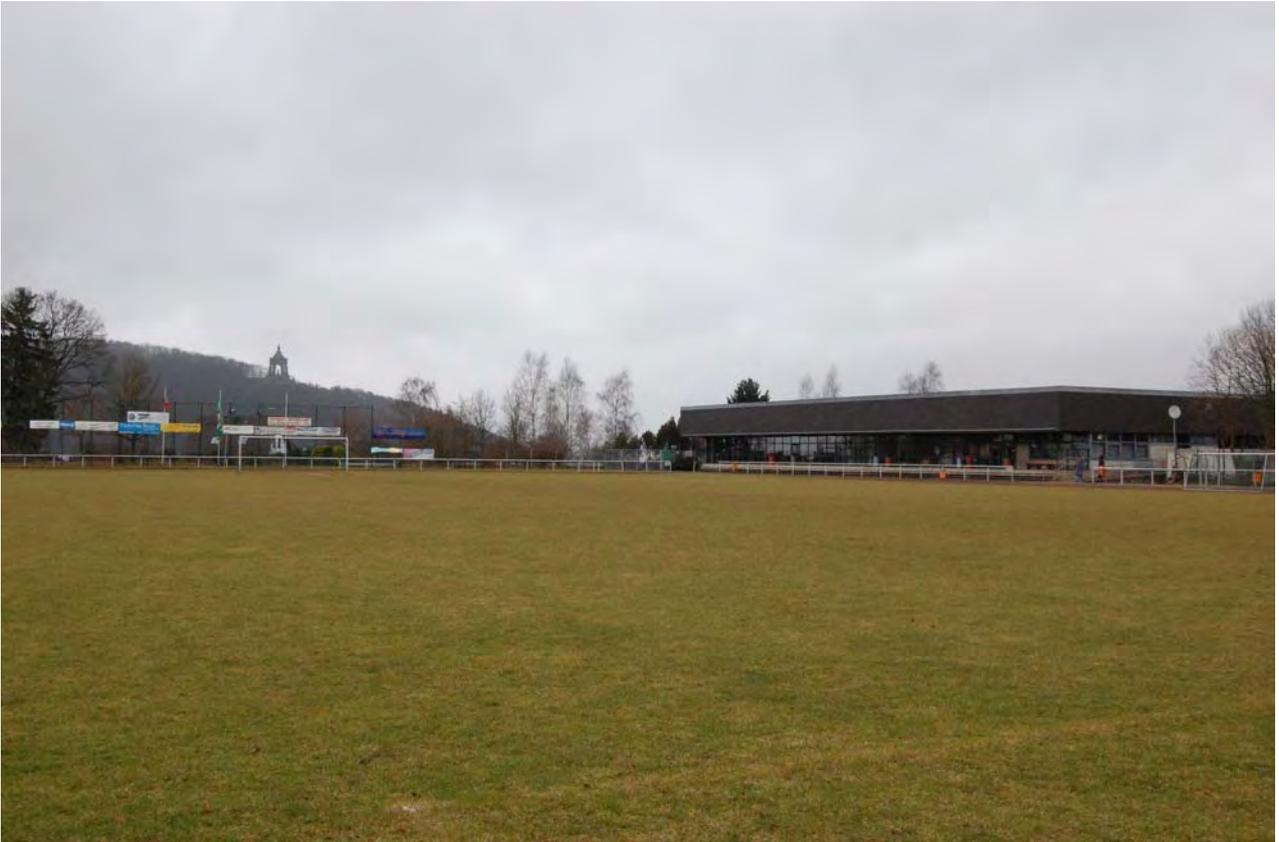
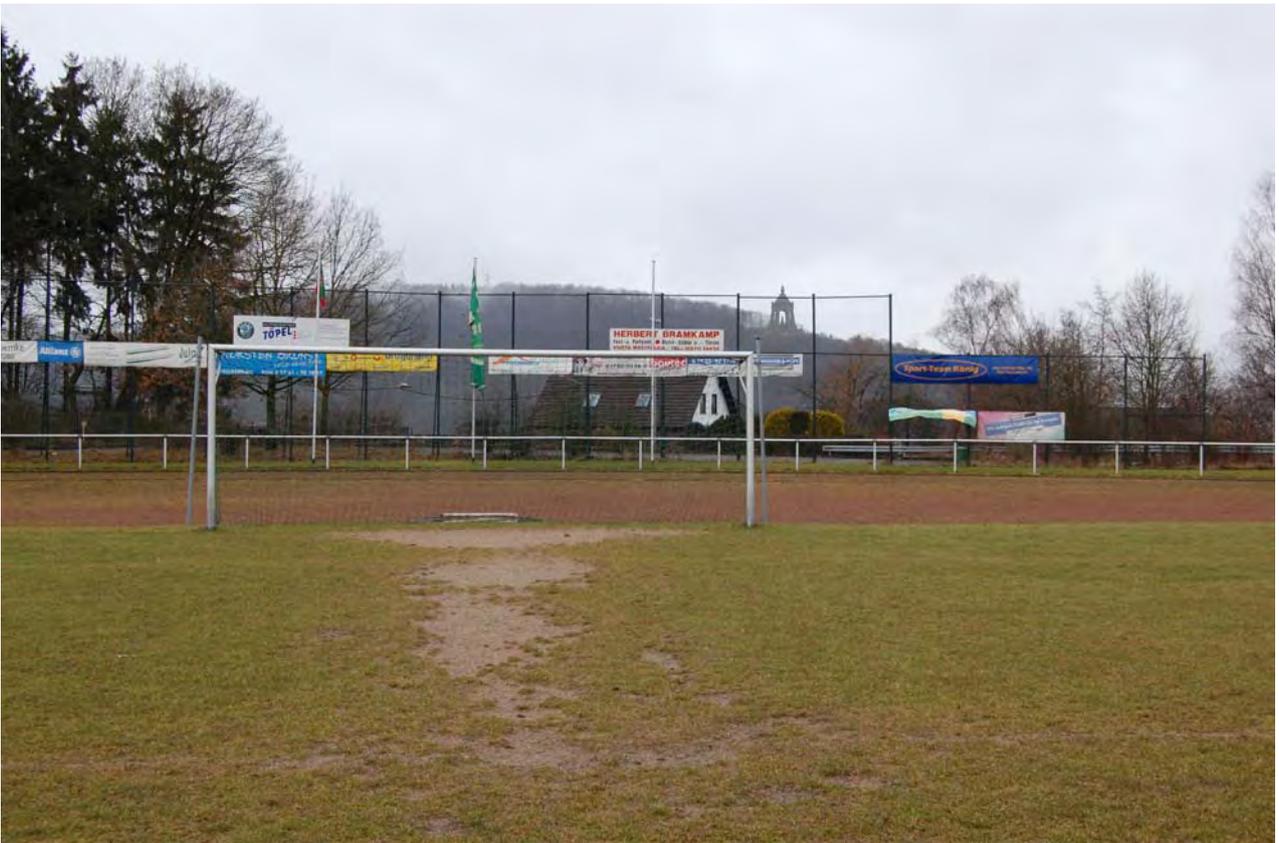
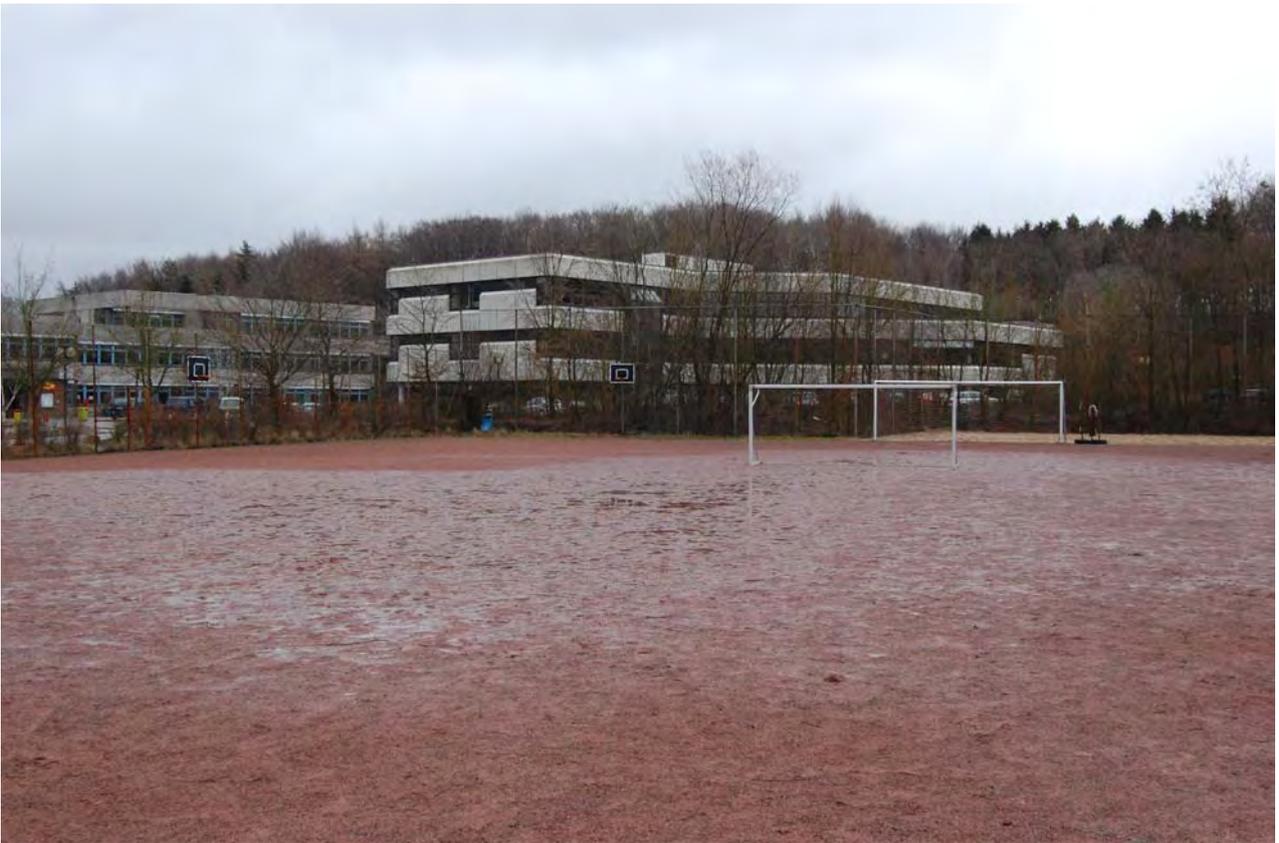
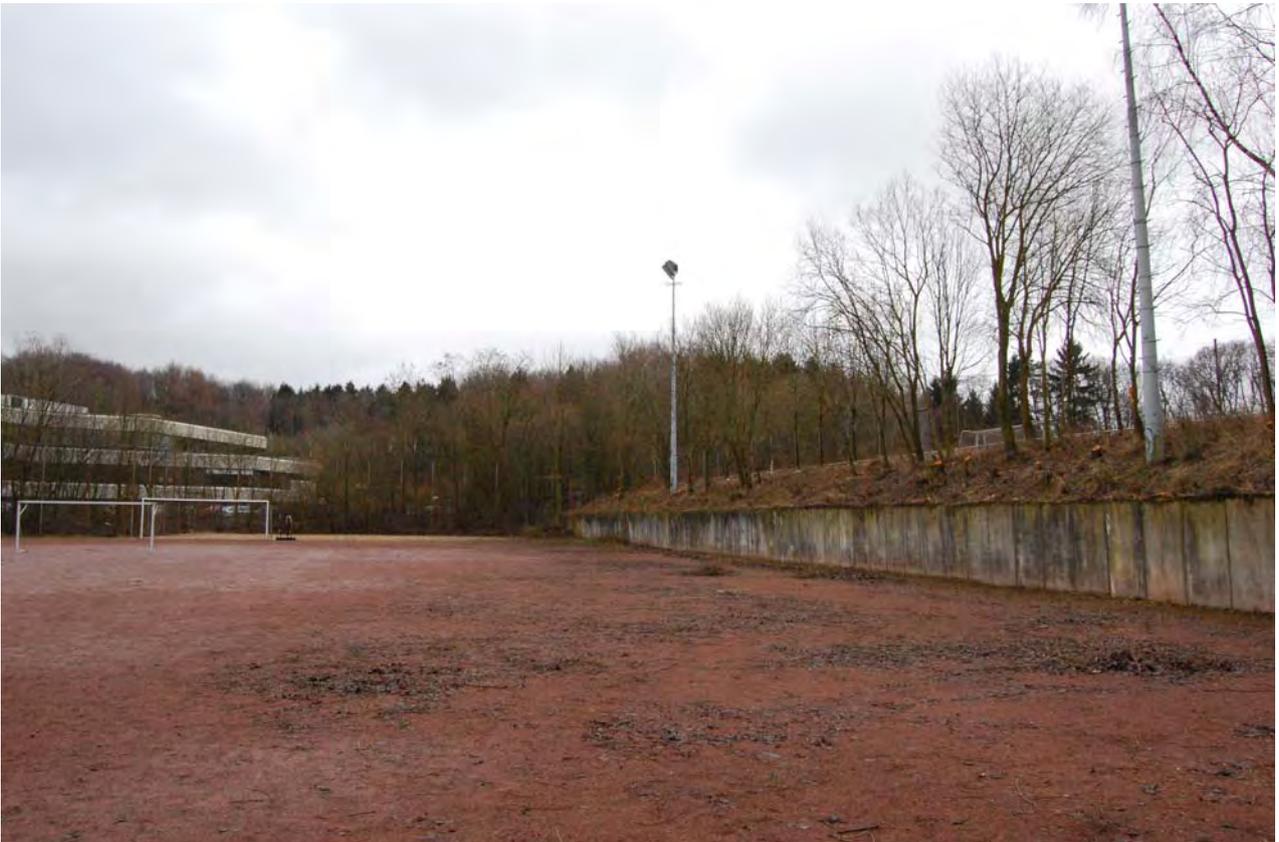
Spielfeld Nr. 1: befriedigender bis ausreichender Pflegezustand, Kahlstellen im Torbereich, geringe Narbendichte

Spielfeld Nr. 1: Die Wasserdurchlässigkeit ist erheblich beeinträchtigt, schlechter Pflegezustand, dringend sanierungsbedürftig

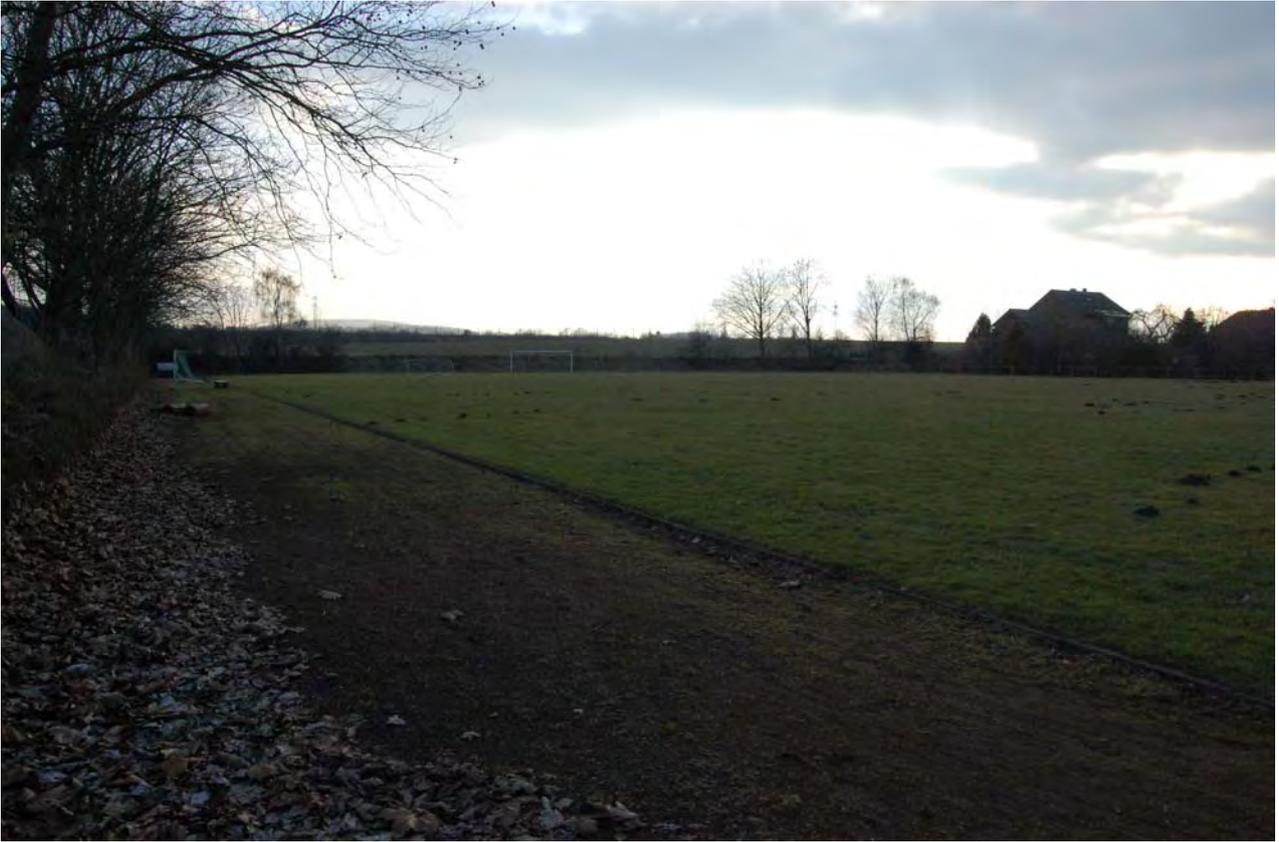
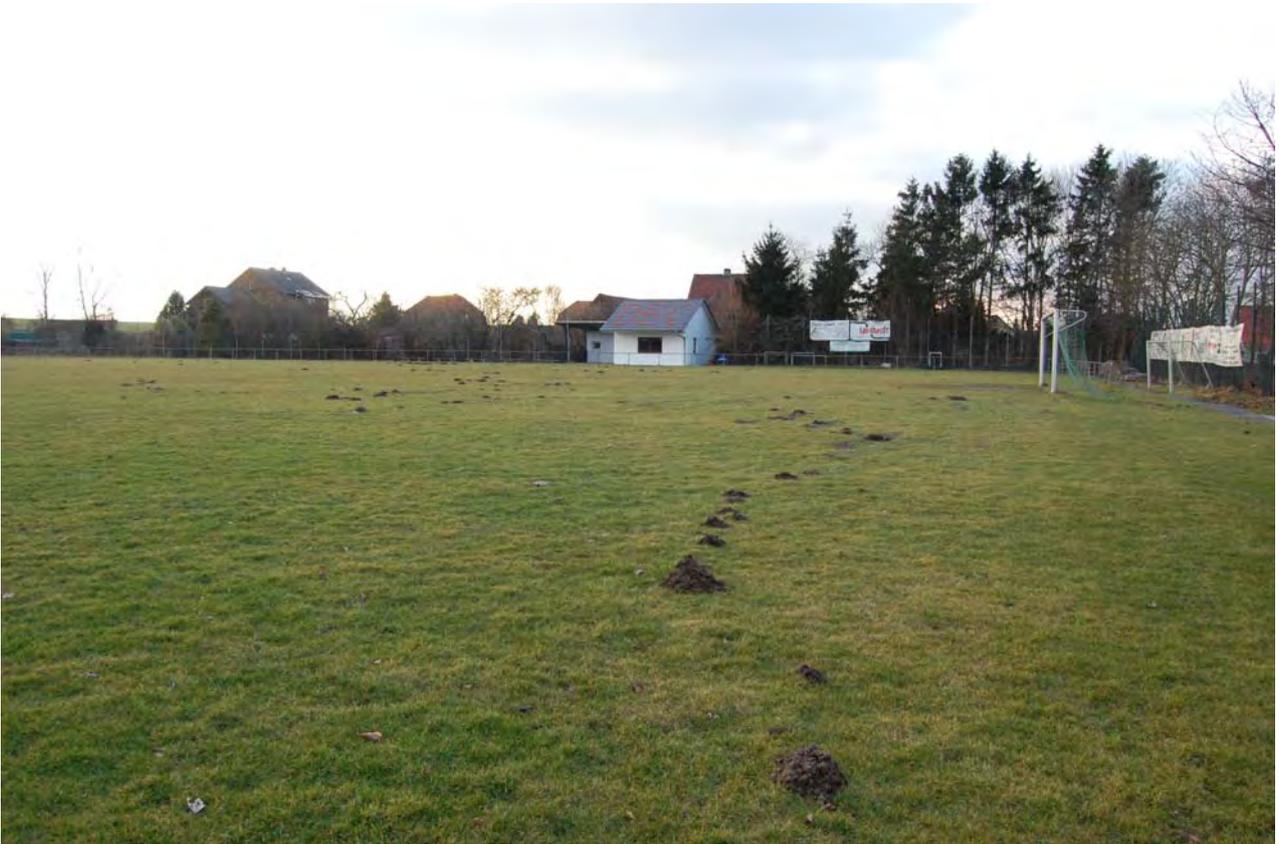
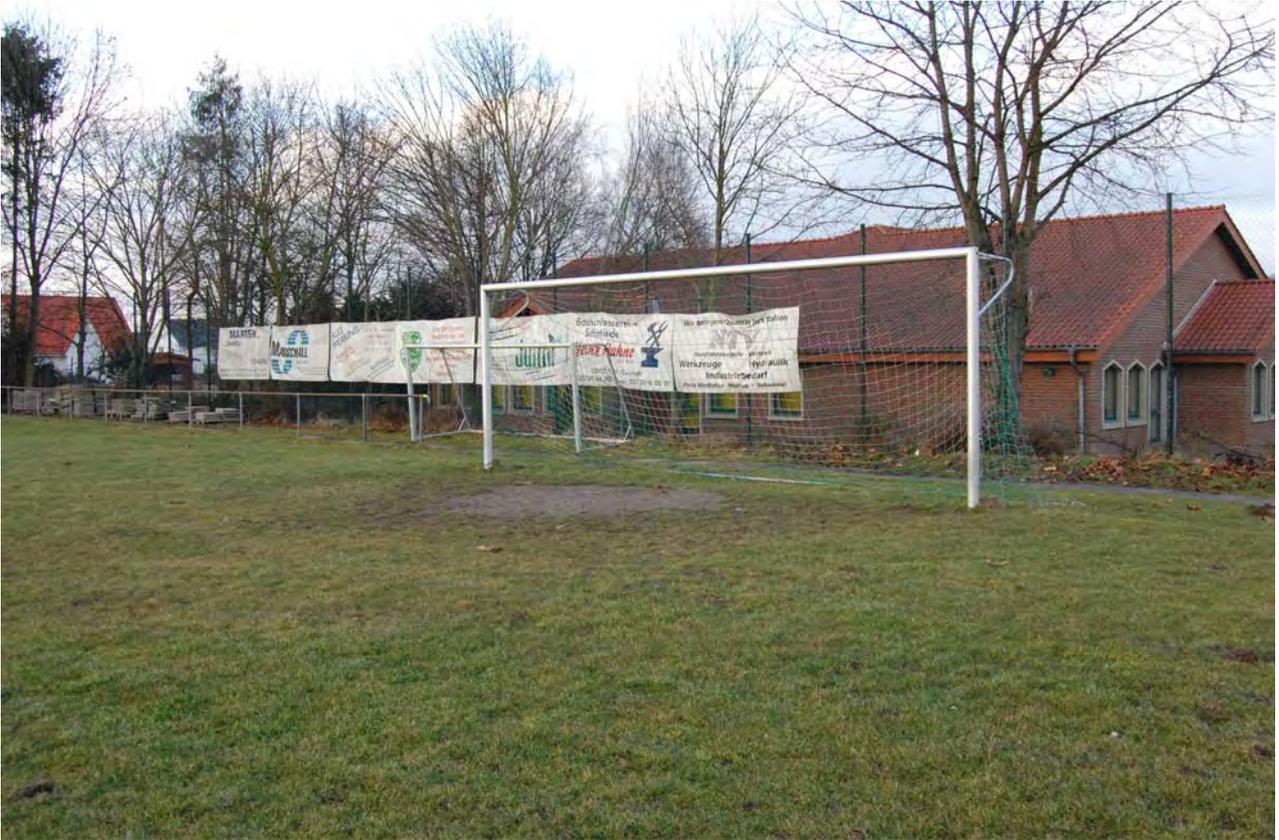
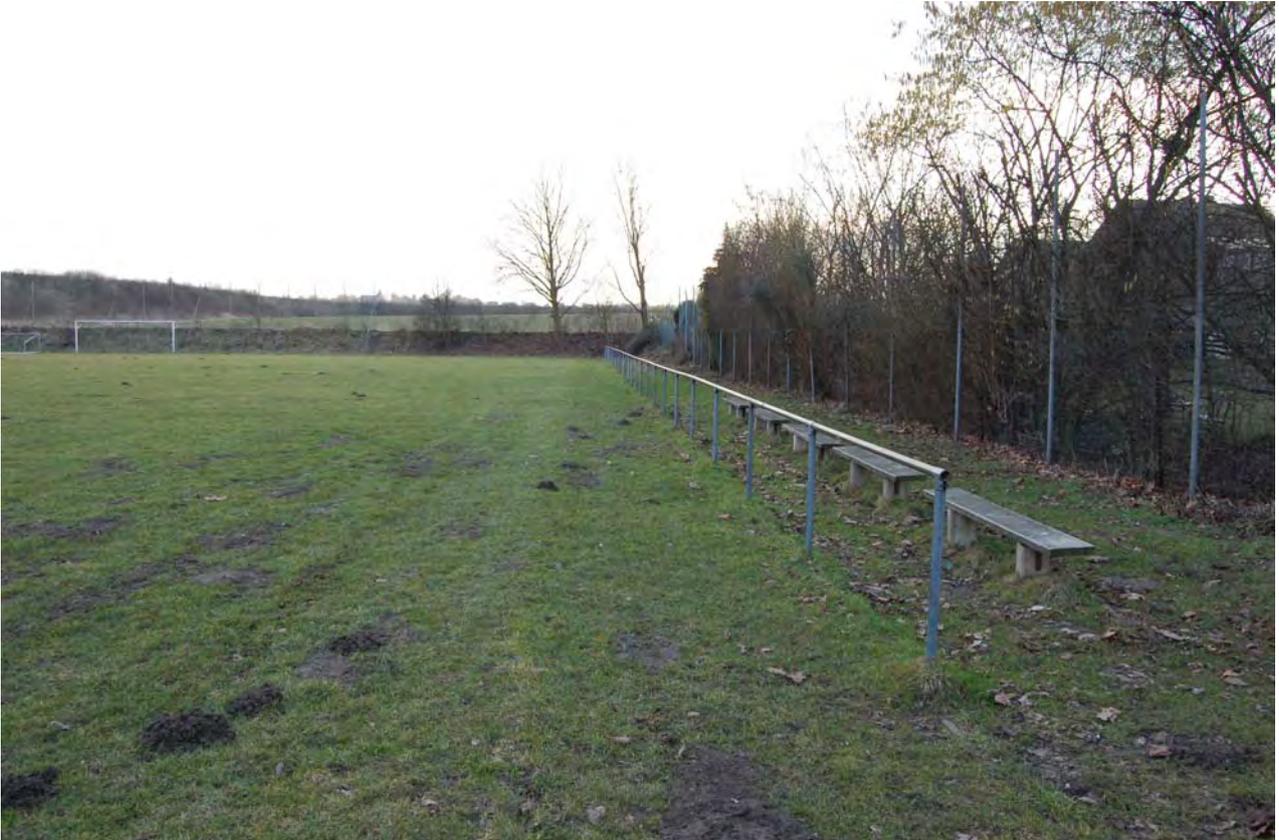
guter bis befriedigender Pflegezustand, Maulwurfshügel und Kahlstellen im Torbereich

Laufbahnen vergrünt

Das Großspielfeld befindet sich in einem guten bis befriedigenden Pflegezustand..

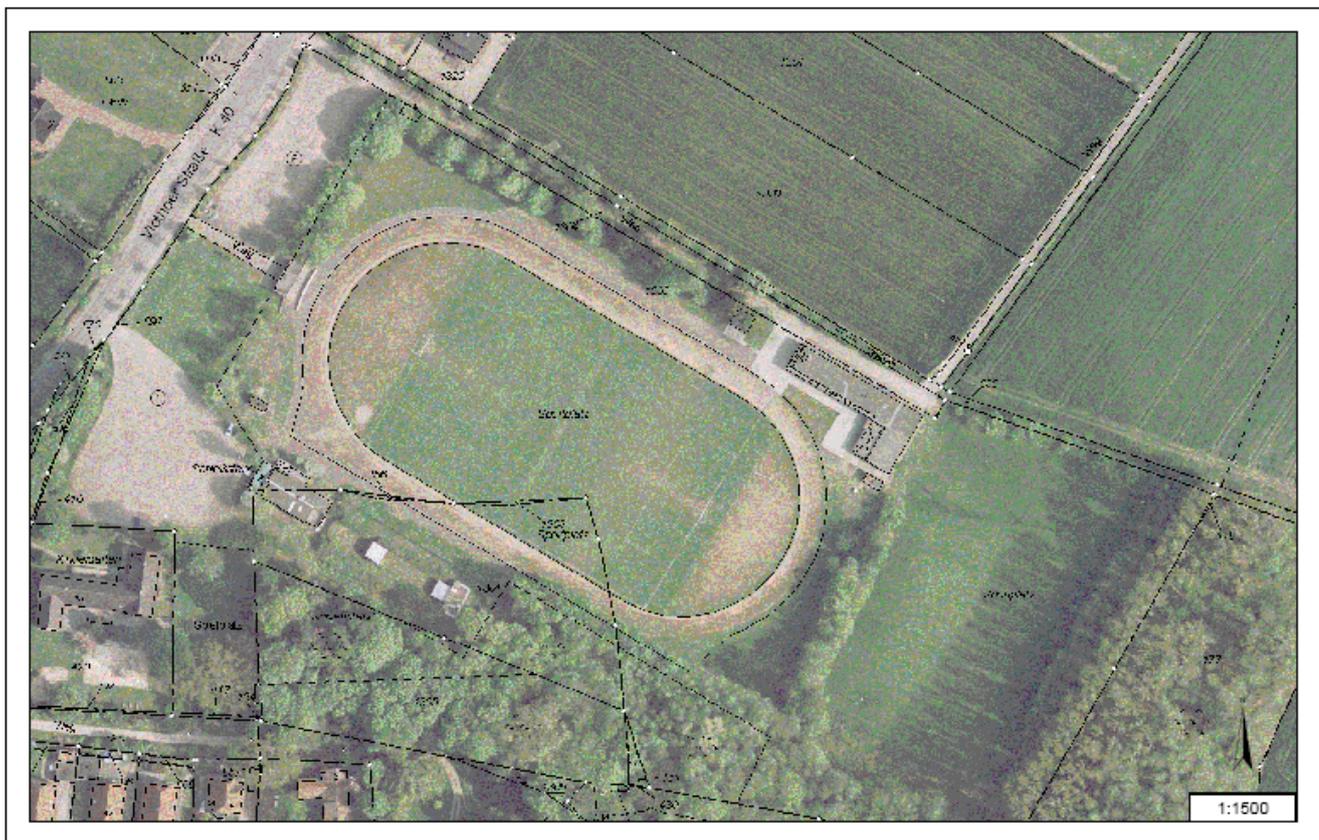
Segmente und Laufbahn vergrünt, vermoost,
mangelhafter Zustand

Das Großspielfeld innerhalb der Kampfbahn befindet sich in einem guten Pflegezustand. Das Trainingsfeld weist erhebliche Mängel auf und müsste einer Totalsanierung unterzogen werden.
